***A Strázsa-barlangi csille rekonstrukciója
Képes beszámoló***

Dorog, 2023. október

Készítette: Czanek Balázs
Lieber Tamás
Szilvay Péter

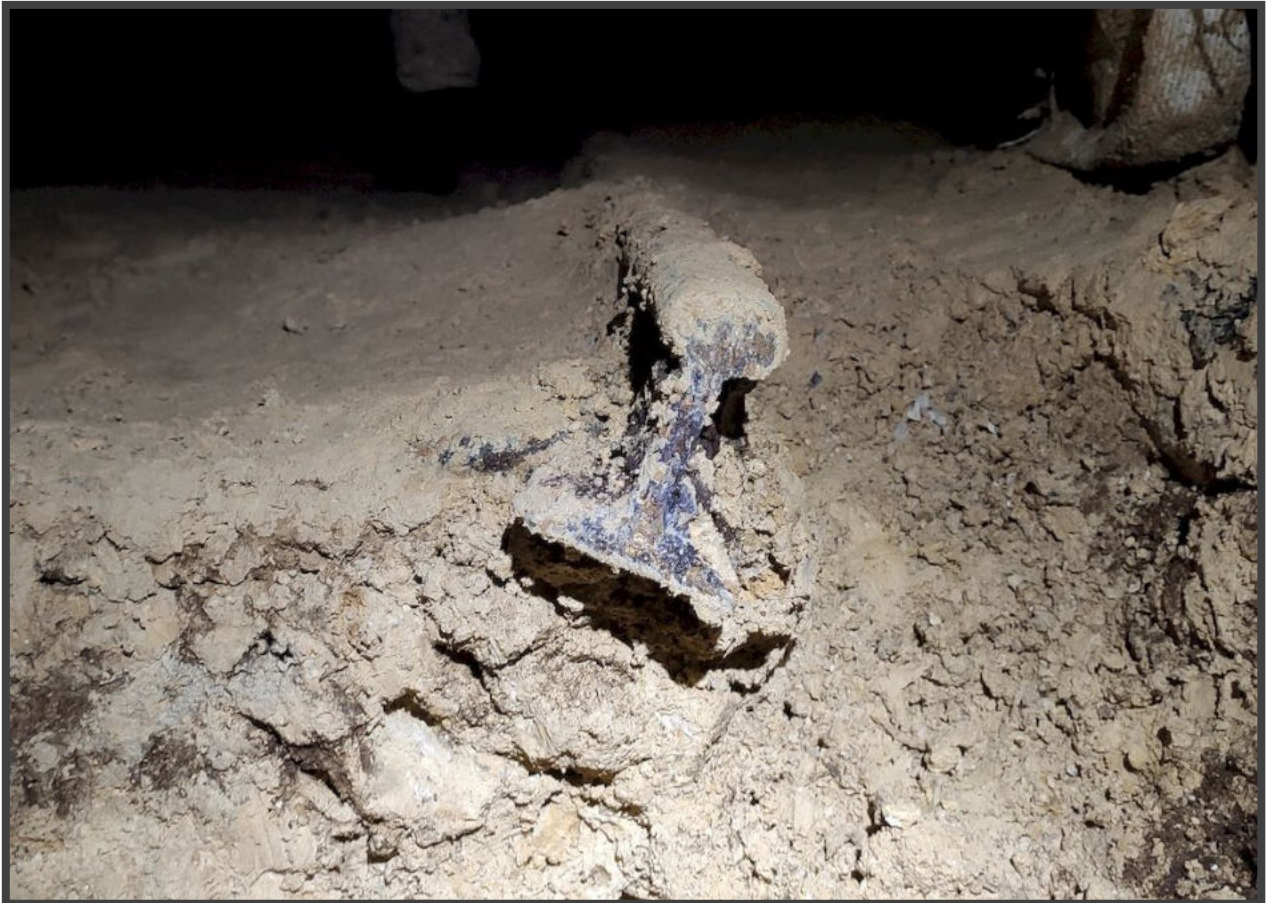
A sínszál vágott vége, jól látszik, hogy a korábbi fokozott igénybevétel és a fektetés körülményei miatt (nincs ágyazat, ritka keresztaljak stb.) teljesen elmozdult, elhajlott, valamelyest elcsavarodott. A bontás során azt találtuk, hogy a keresztaljak közötti távolság szokatlanul nagy lehetett, az elbontott kétméteres szakasz alól csupán egy darab került elő. Ellenben ugyanezen a szakaszon meglepően nagyszámú, 4 darab (igen rossz állapotú) nyomtávtartót találtunk.

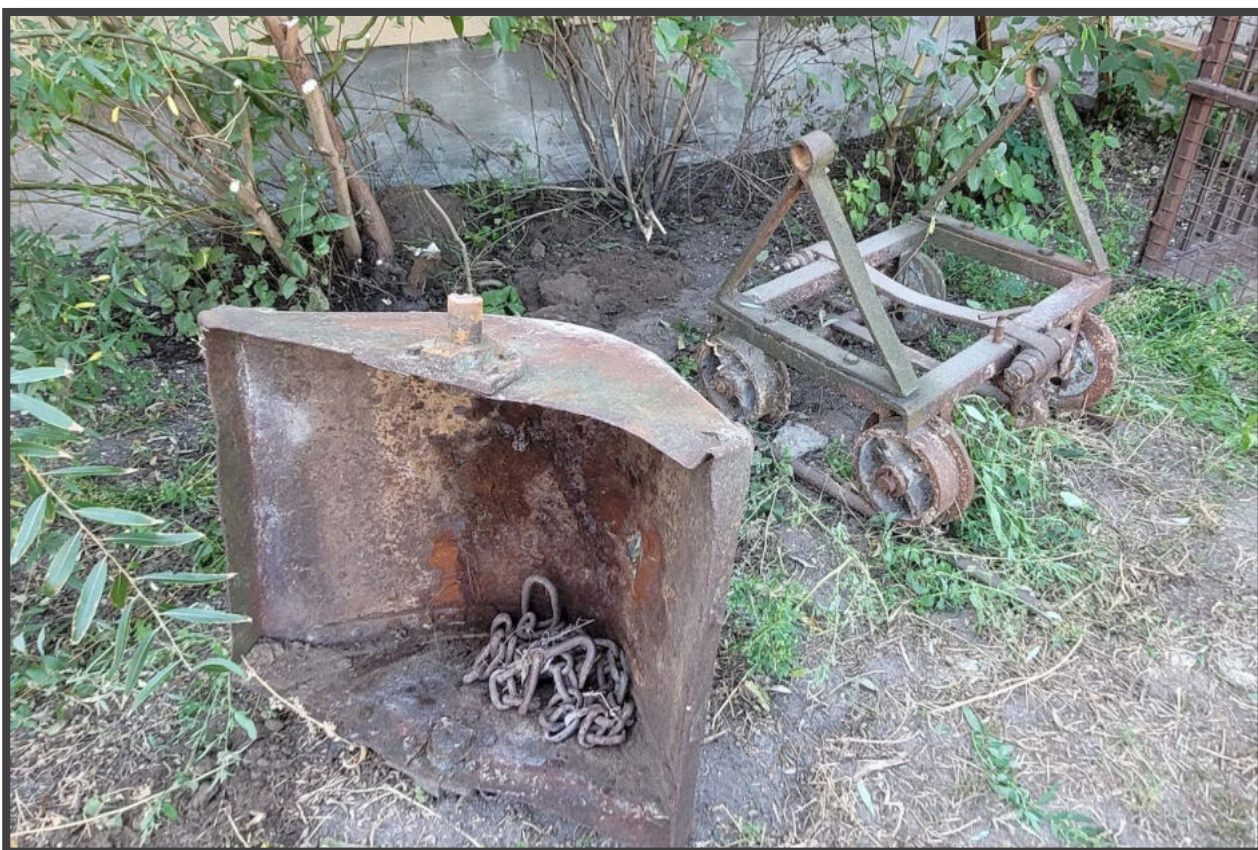
A csille mióta elhagyta a Strázsa-hegyet, egyik néhai barlangásztársunk családjához került, ott udvari virágtartóként funkcionált. Általánosságban jó állapotban megmaradt, sajnos a „bödön” alja kilyukadt, a lemez eldeformálódott, a csavarok berohadtak és a kerekek a tengelyre „gyógyultak”. A kocsi alkatrészeinek jelentős része kisebb nagyobb mértékben eldeformálódott, valamint a „bödön” (öntvény anyagú) bal oldali billentő tengelye eltört.

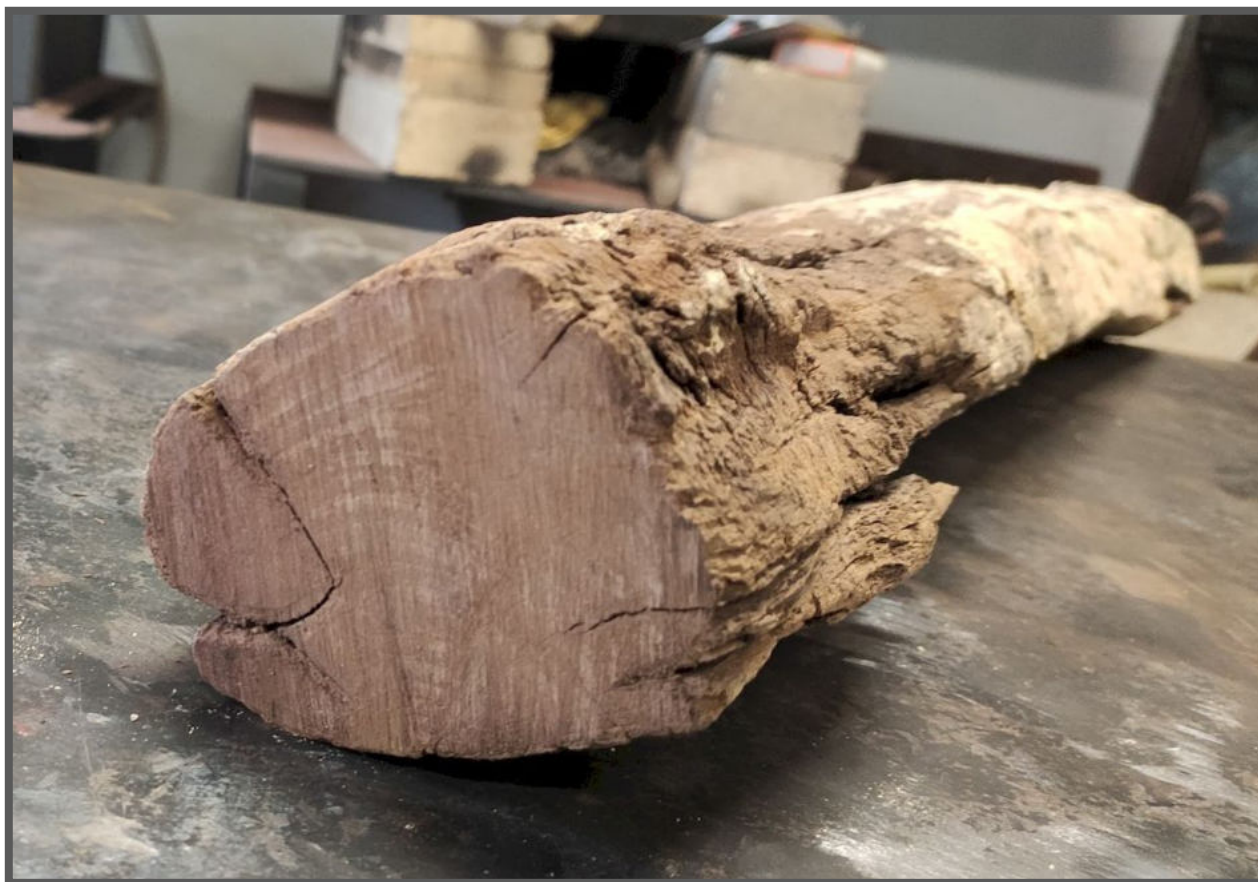
A képen a keresztalj metszete látható, a levágott korhadt rész kb. 8 cm hosszú volt.

A talpfa (az előéletének ismeretében) meglepően jó állapotban maradt meg, csak a felülete korhadt el (felső 5-10 mm) valamelyest és mindkét végéből kb. 5-5 cm. Jól látható, hogy teljes keresztmetszetében valamilyen szúrós szagú konzerváló oldattal itatták át, ez védte meg az évtizedek során az enyészettől.

Állapota nem tette lehetővé, hogy a kiállítás része legyen, de szerencsére a tokodaltárói vízbánya (Aqua Európa Kft.) rendelkezésünkre bocsátott 4 db bontott jó állapotú keresztaljat melyek kora megegyezik a miénkkel.

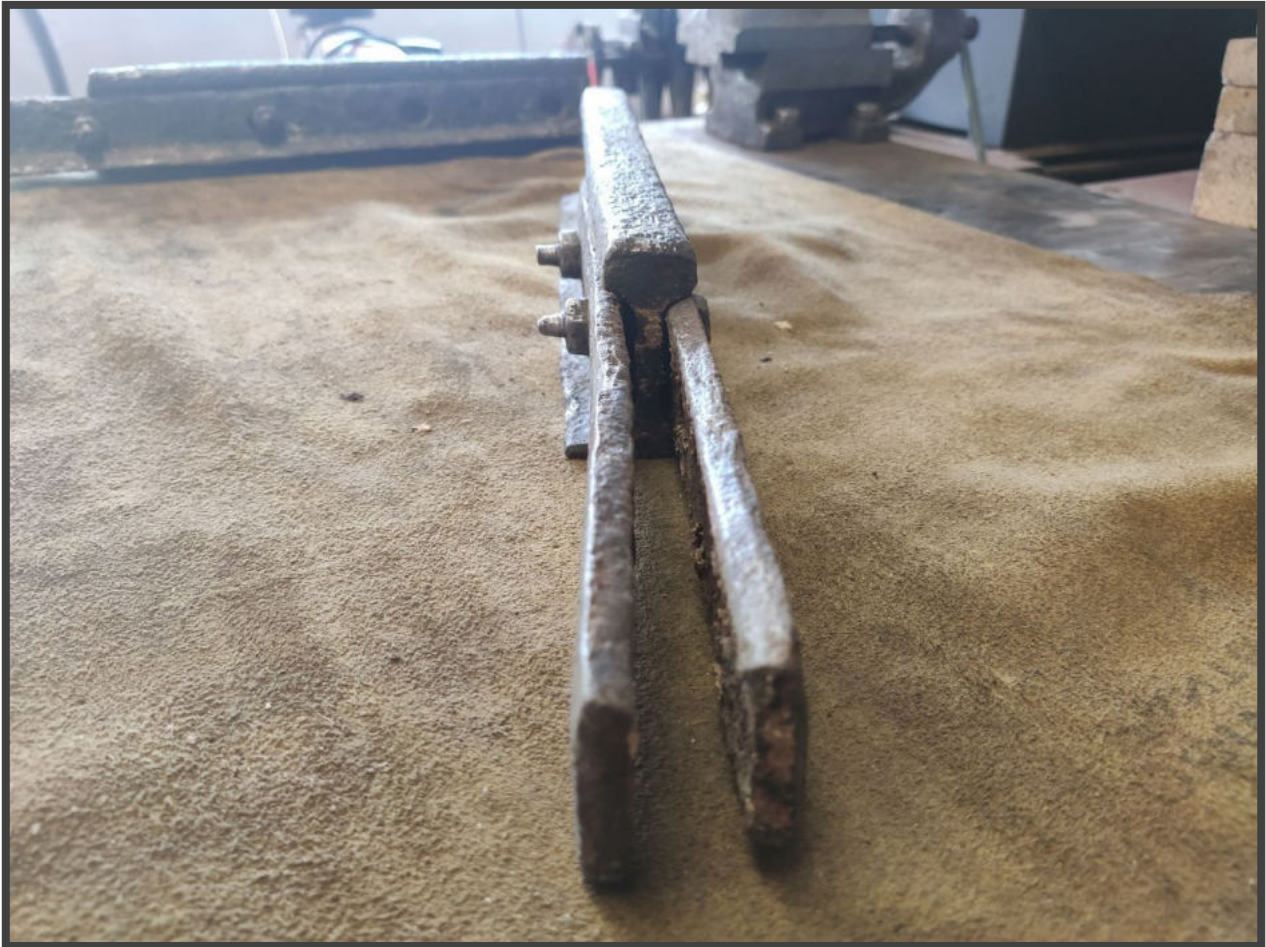
Jól látszik, hogy a lapos heveder kissé elhajlott.

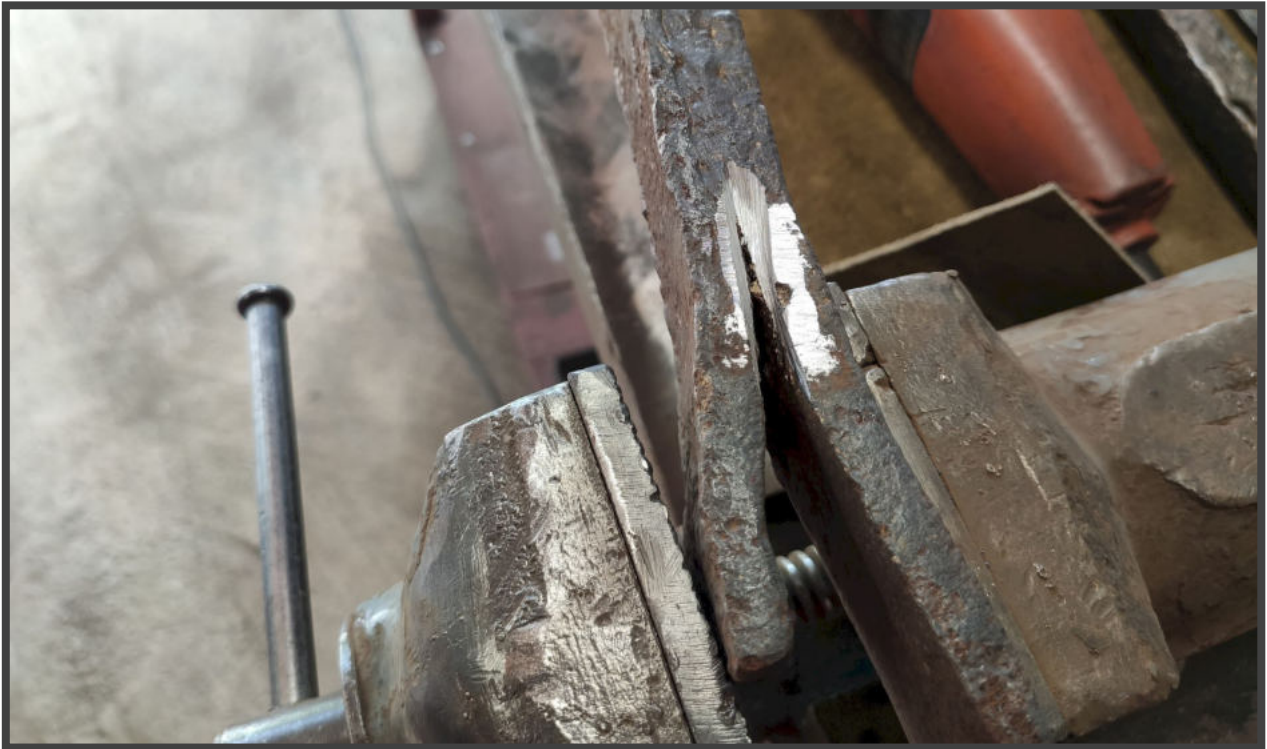
A hegesztett nyomtávtartók végein a felrepedt hegesztési varratokat vissza kellett köszörülni (gyökölni).

Köszörülés után a varrat hegesztéssel került javításra.

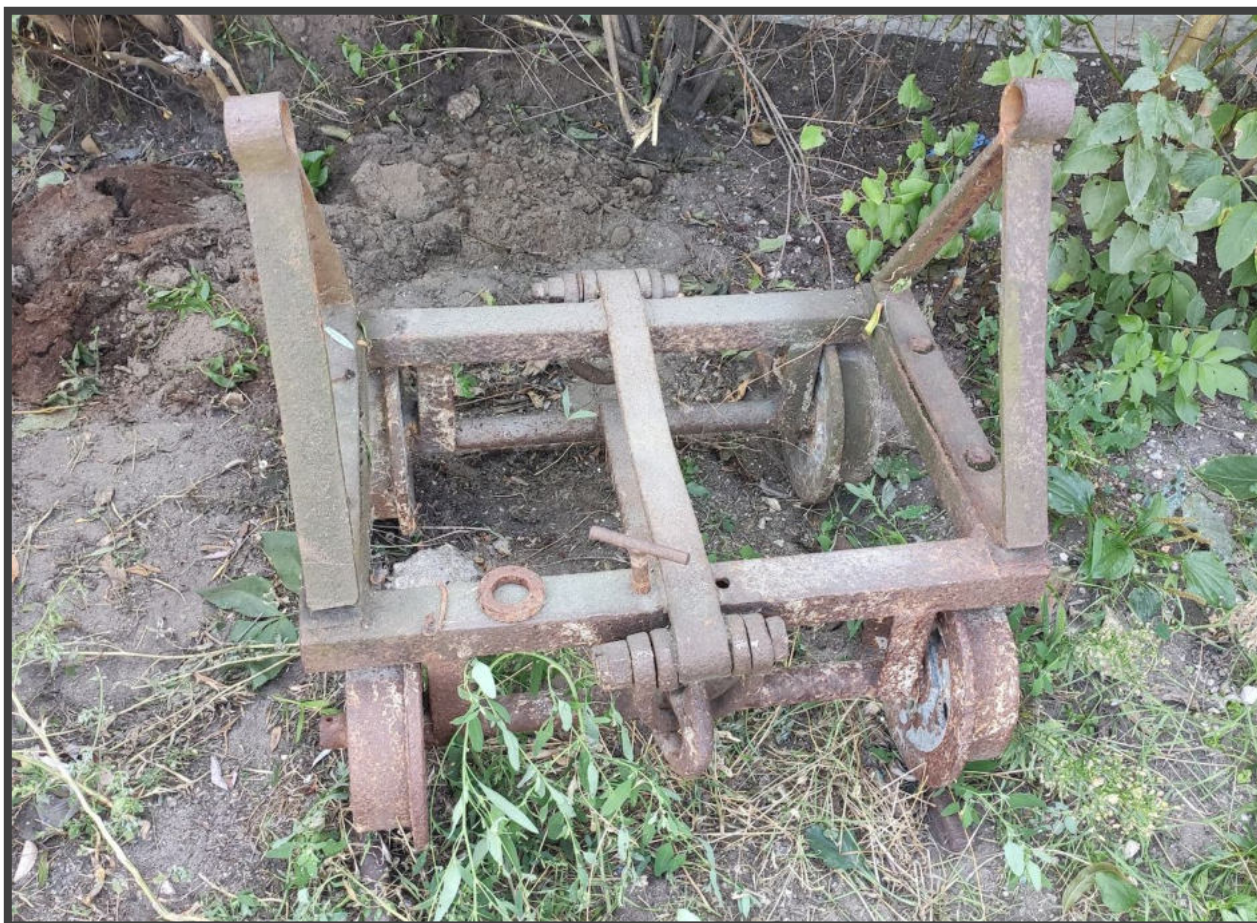
A csillekocsi fellelt állapota, az alváz „U” szelvényű acéldomokból készült, amelyeket hegesztéssel rögzítettek egymáshoz. A bödönt a két (10 mm vastag) laposvasból kialakított „háromszög” tartotta. A két csapágyazás nélküli, kéregöntésű 580 mm nyomtávolságú kerék párt a főkeret aljára hegesztett tömör acéltengelyre szerelték, rögzítésükről alátét és saszeg gondoskodott. A csille mozgatása az alváz mindkét végén megtalálható húzószem segítségével történt.

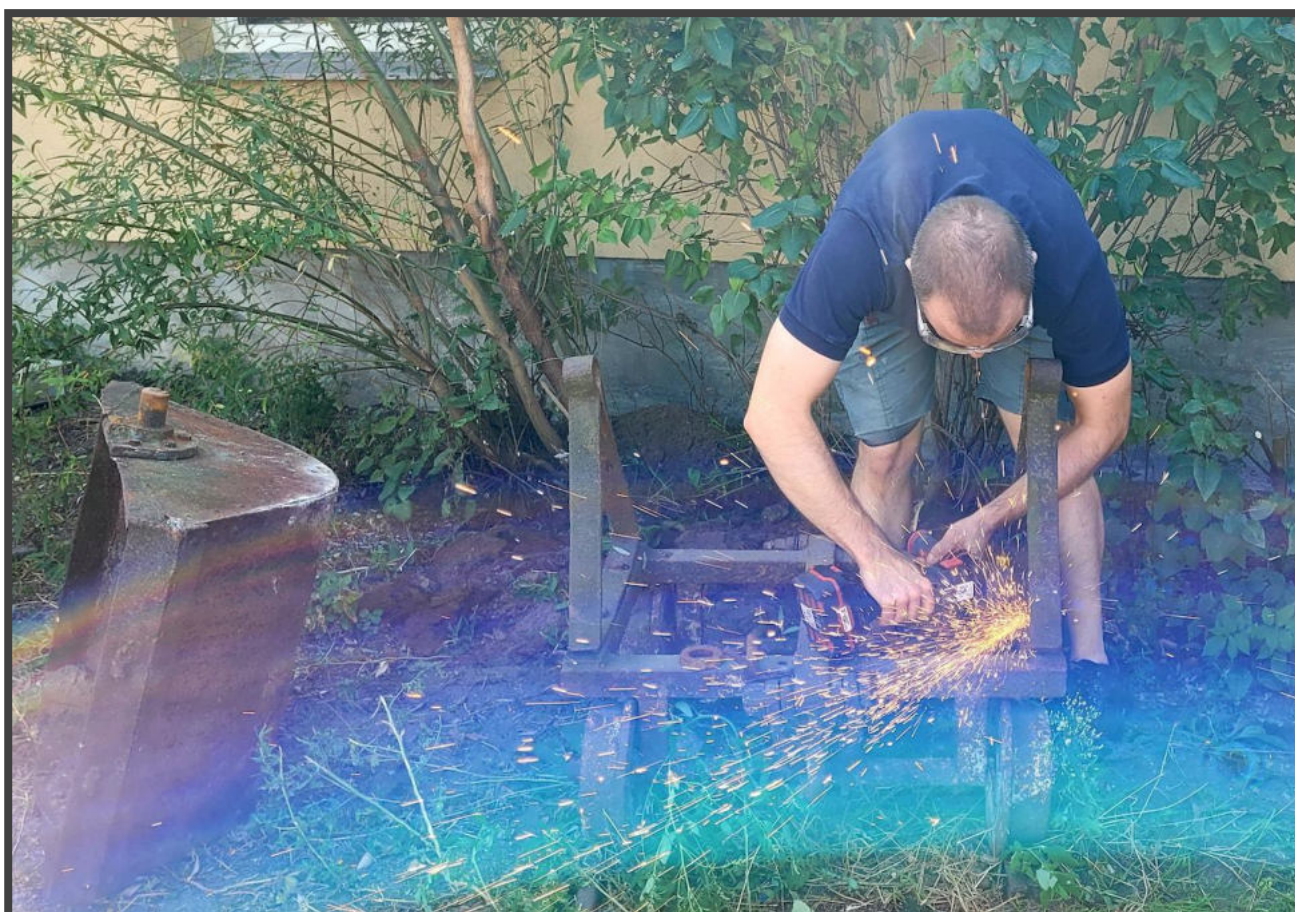
A csavarok többsége teljesen „berohadt” ezeket csak levágás és kiütés útján lehetett eltávolítani.

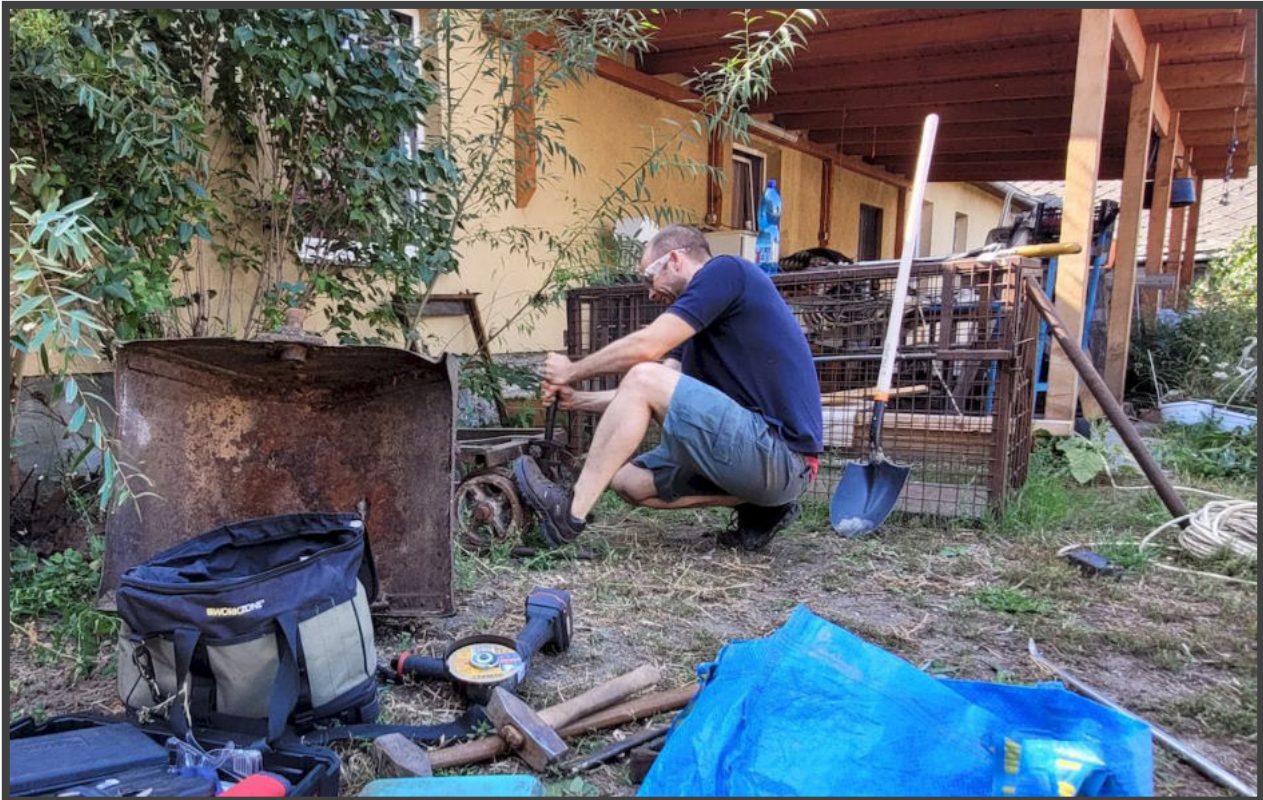
Volt olyan csavar, amit a helyszínen nem sikerült kiütni (az első vontatószem rögzítőcsavarja), ezt csak később a műhelyben lehetett eltávolítani. Ott is csupán nagy mennyiségű csavarlazító és kitaró kalapálás hatására adta meg magát.

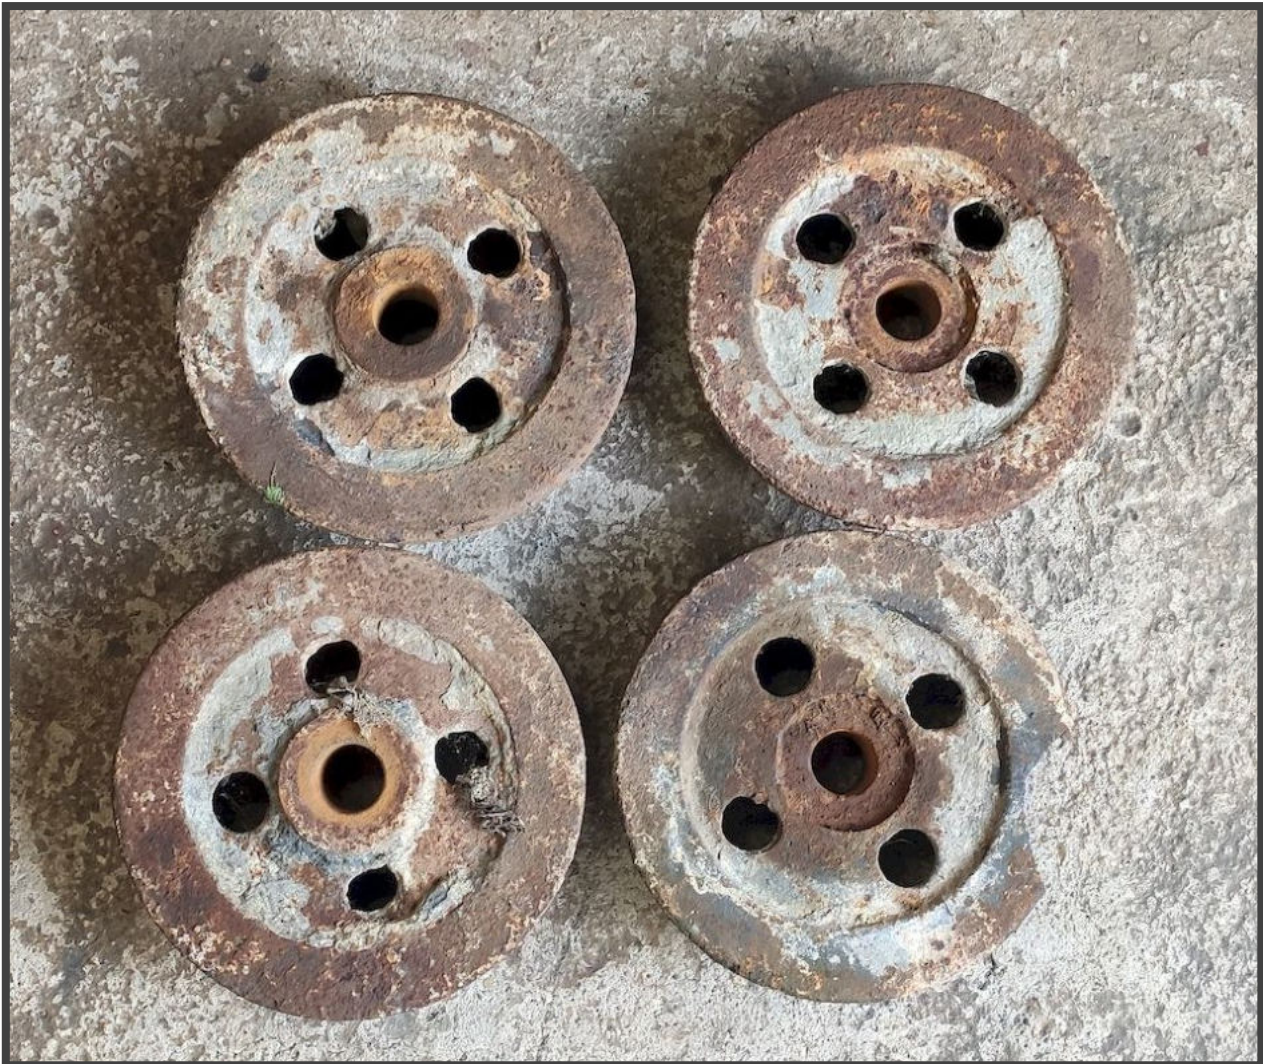
A szétszerelés közben a jobb hátsó csillekerék nyomkarimája sajnos letörött, s mivel az anyaga öntvény, javíthatósága ezen a ponton még kérdéses volt.

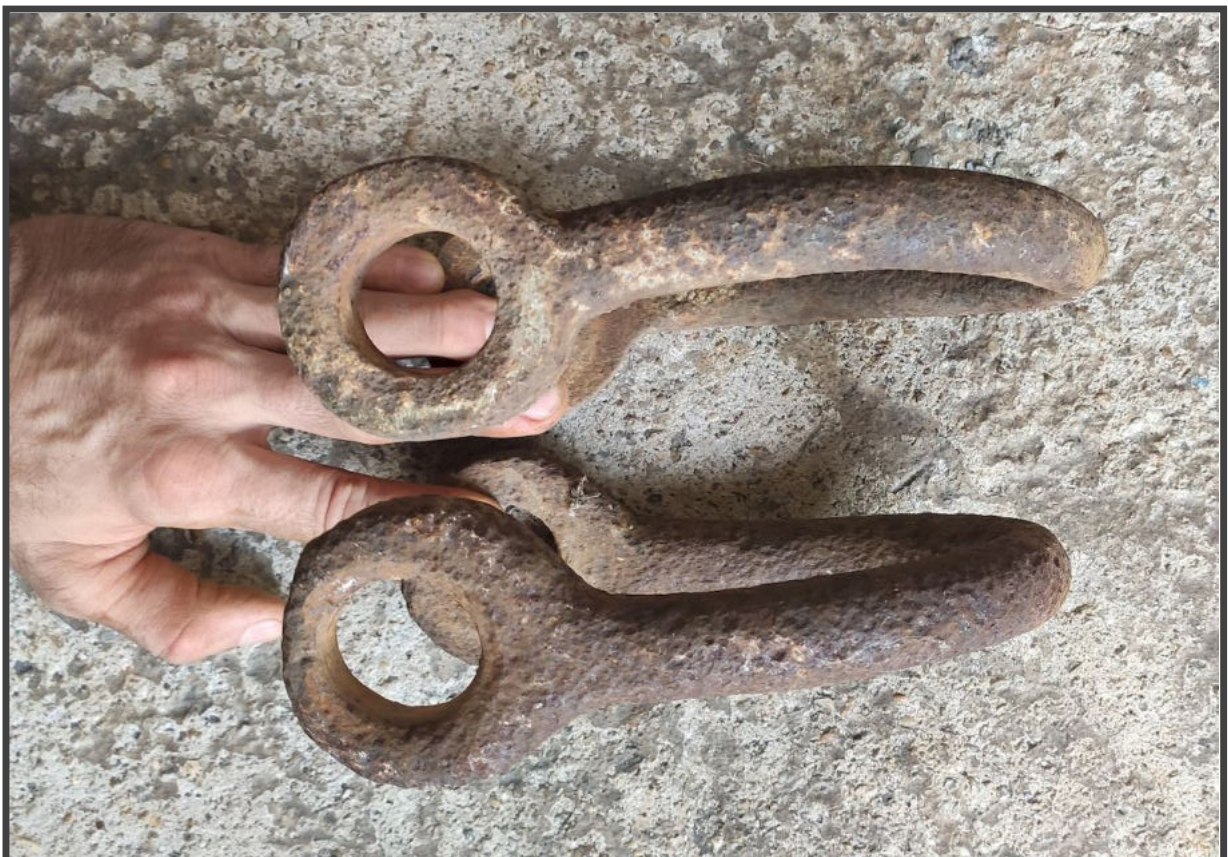
A meggömbült húzószemek.

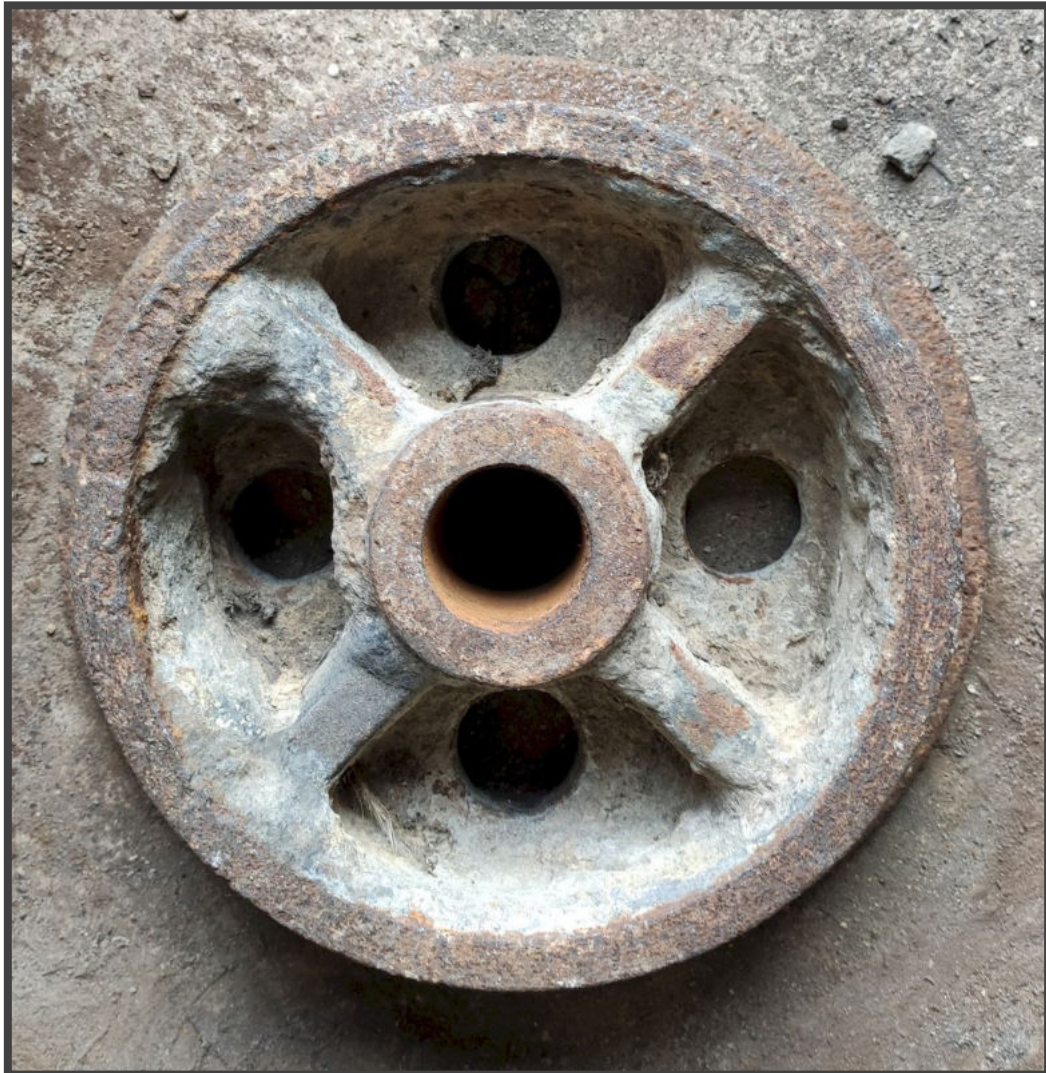
Az egyik kerék belseje. A "küllők" nagyon megnehezítették a tisztítást. A csillét korábban betonozáshoz is használhatták és sajnos a beton belekötött, aminek eltávolítása igen nehéz volt.

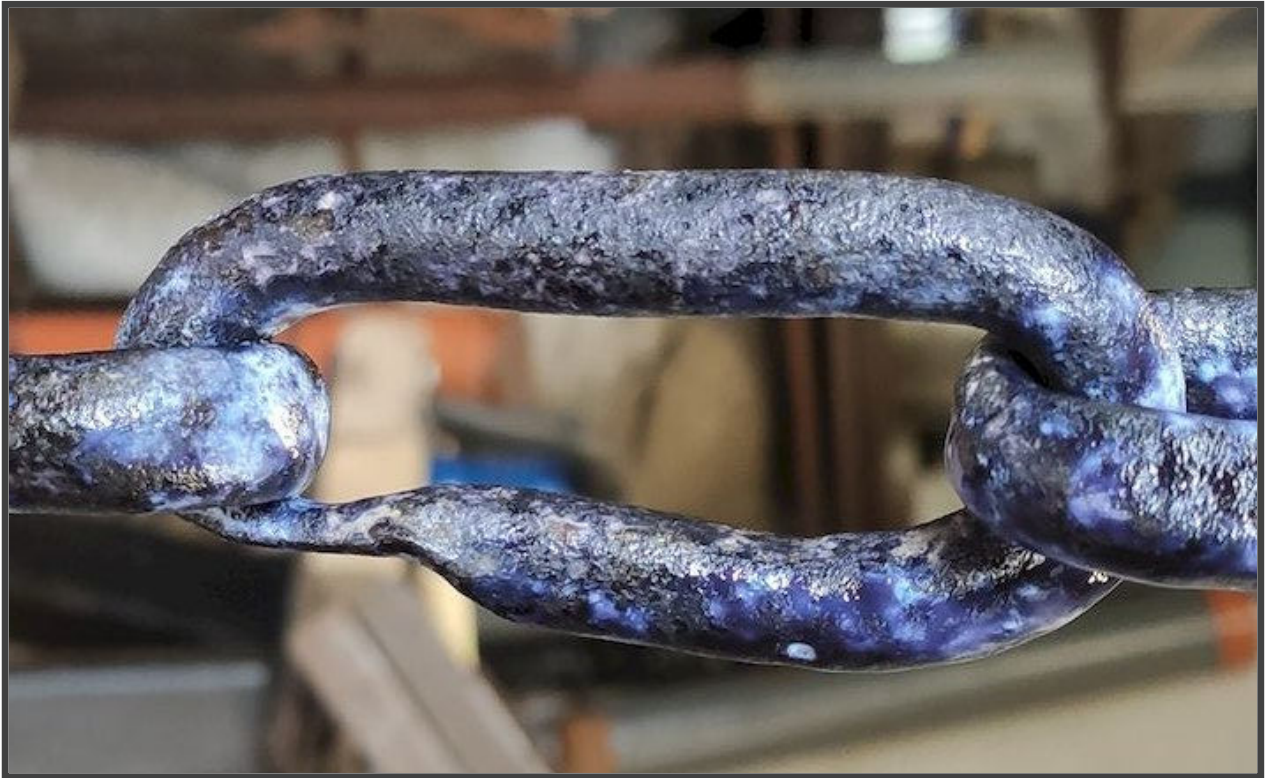
Egyes láncszemek a használat során erősen elkoptak.

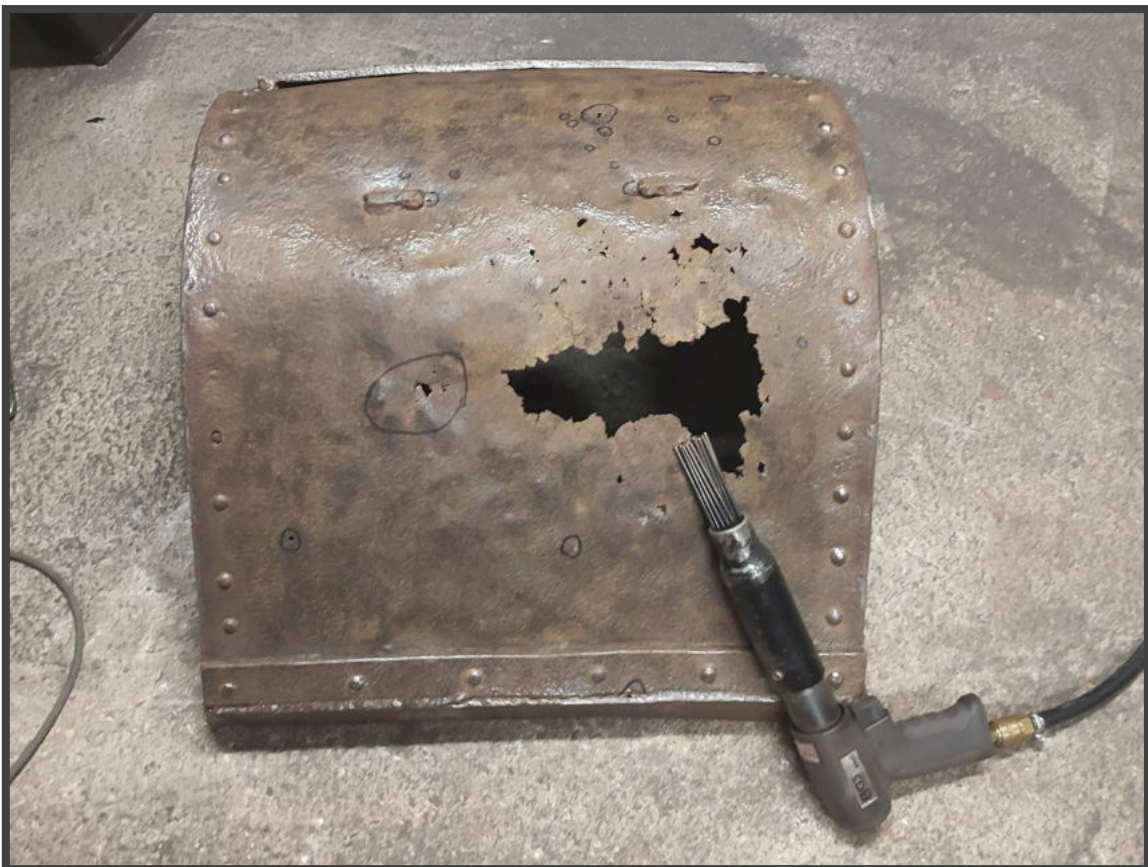
A behegesztendő lyukak.

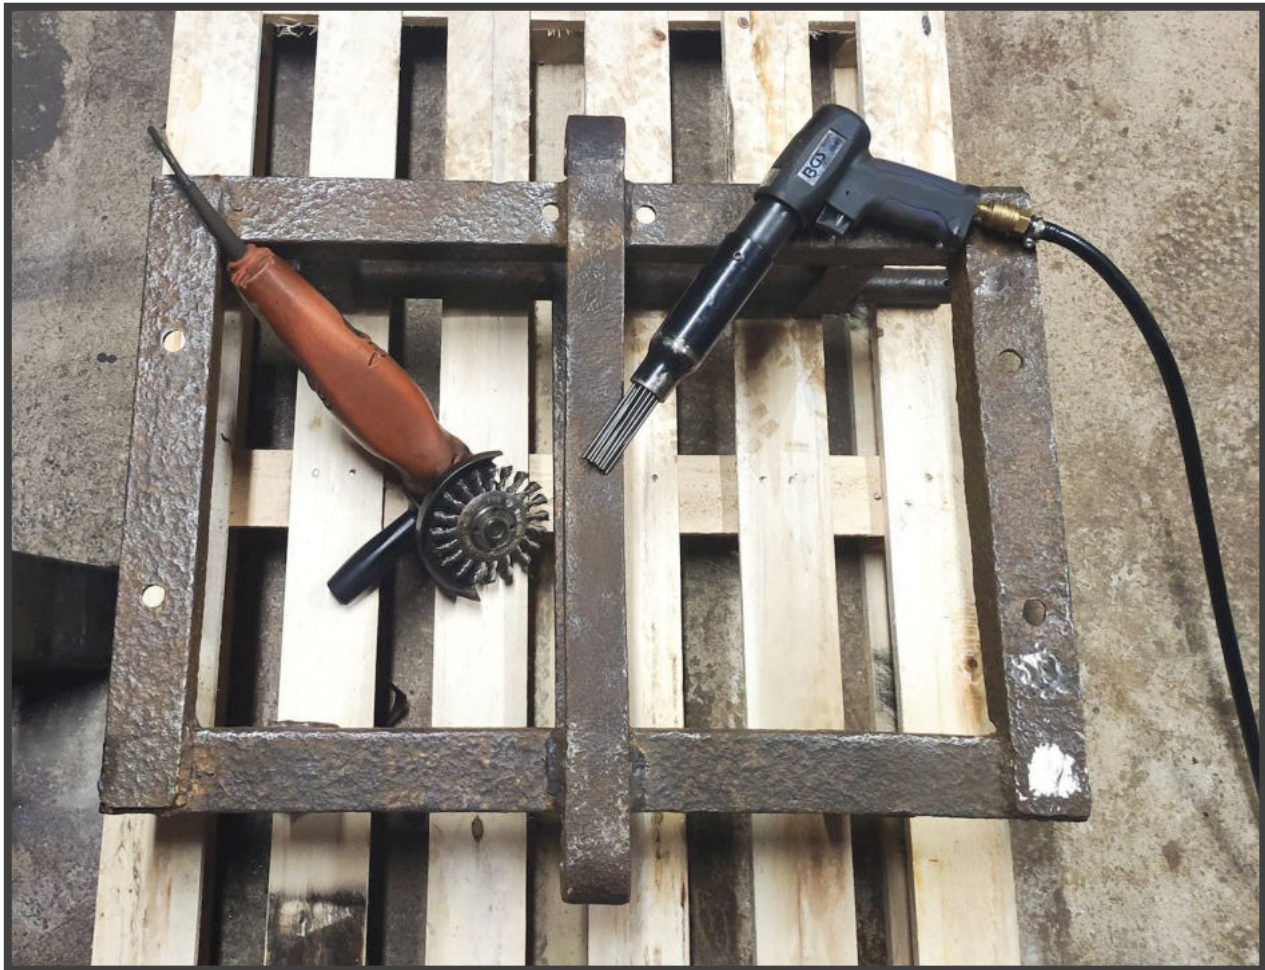
Az alvázon sem repedés, sem jelentős deformáció nem volt látható, javítást nem igényelt. Csupán a három korábbi funkció nélküli lyukat hegesztettem be a korrózió megelőzése érdekében.
