***A Strázsa-barlangi csille rekonstrukciója
Képes beszámoló***

Dorog, 2023. október

Készítette: Czanek Balázs
Lieber Tamás
Szilvay Péter

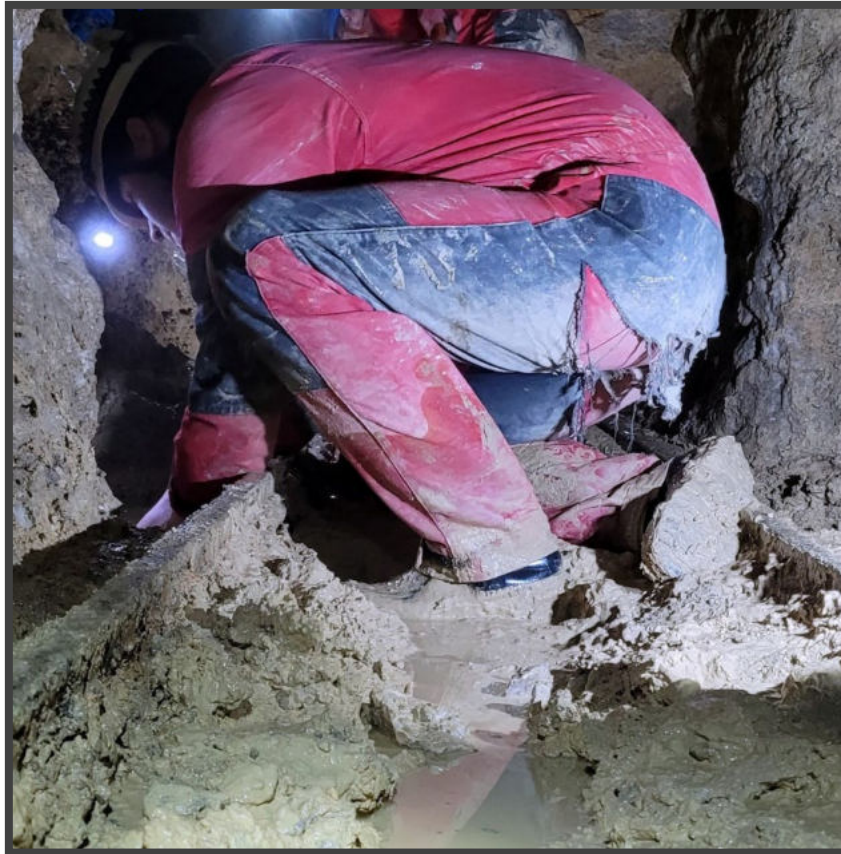
A kép a sínek takarítását mutatja, jól látható, hogy az alkatrészek milyen körülmények között töltötték az elmúlt 60-70 évet.

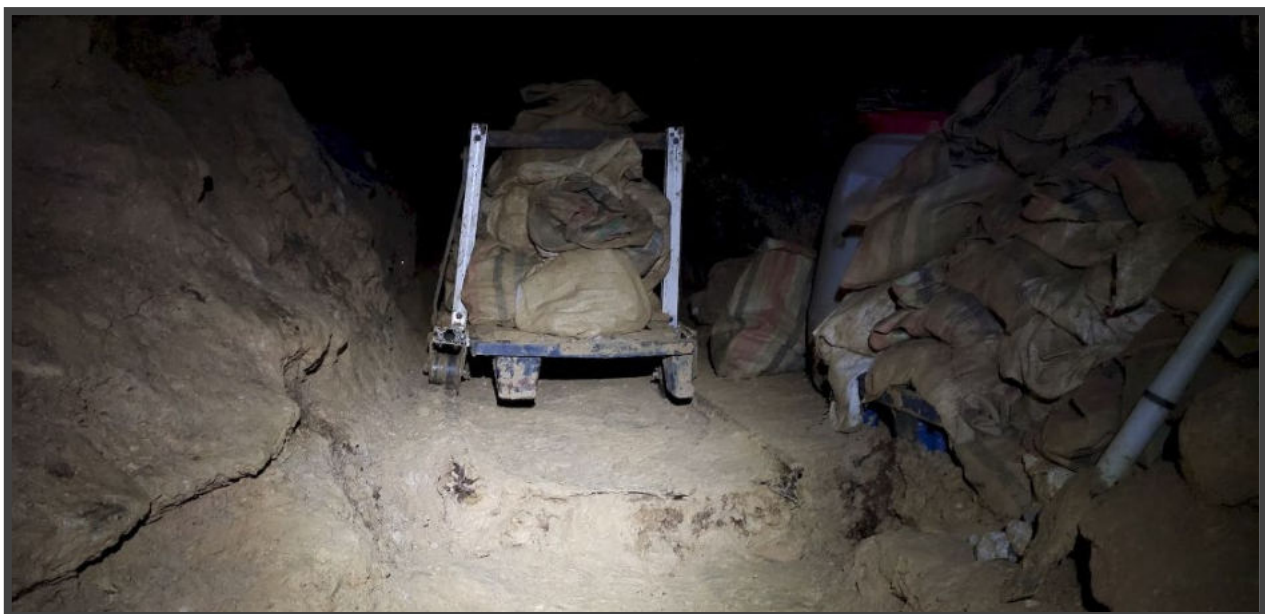
Ahogy a barlang takarítása haladt úgy vált a pálya utolsó kb. két méteres szakasza a munka gátjává, így annak eltávolítása mellett döntöttünk. Később ez adta az ötletet és a kiállított csillepálya alapját. A képen látható továbbá az új csille, rajta a szállításra előkészített bezsákkolt agyaggal.

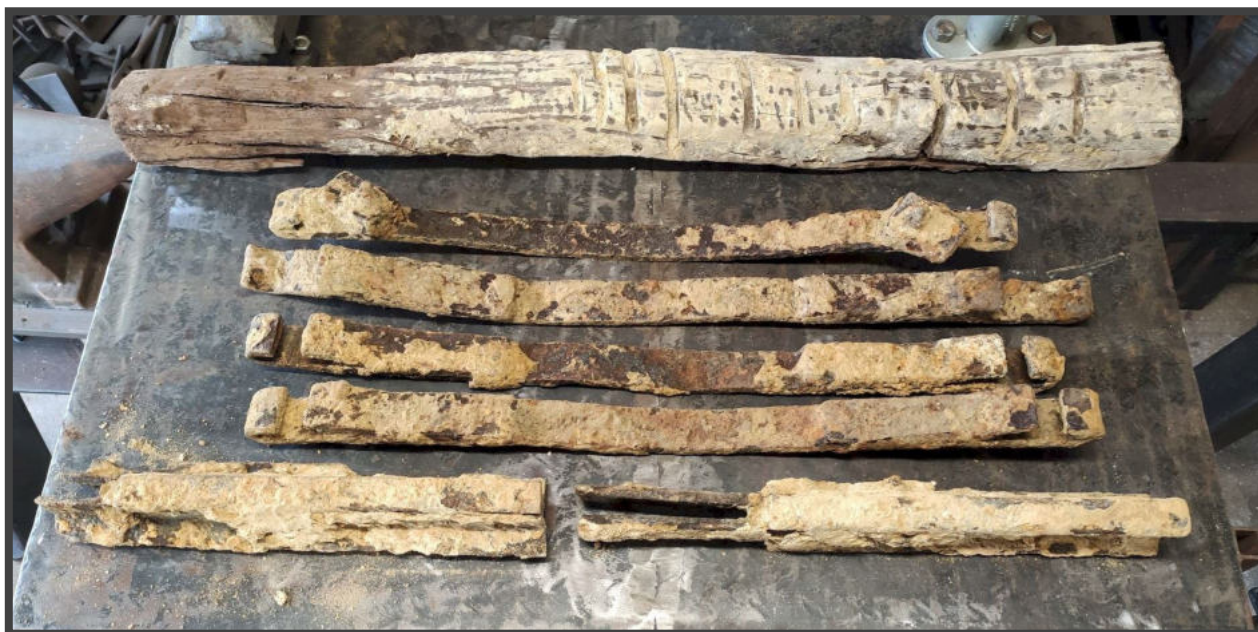
A kiásott akác keresztalj, a körülményekhez képest meglepően jó állapotban volt, csak a felülete korhadt (felső 5-10 mm). Teljes keresztmetszetében egy (idáig) ismeretlen szúrós szagú konzerváló oldattal itatták át. A rajta látható bevágásokat valószínűleg drótkötél okozta, ez volt a pálya utolsó keresztalja így valószínűleg ezen húzták fel az anyagot a barlang végpontját jelentő víznyelőből.

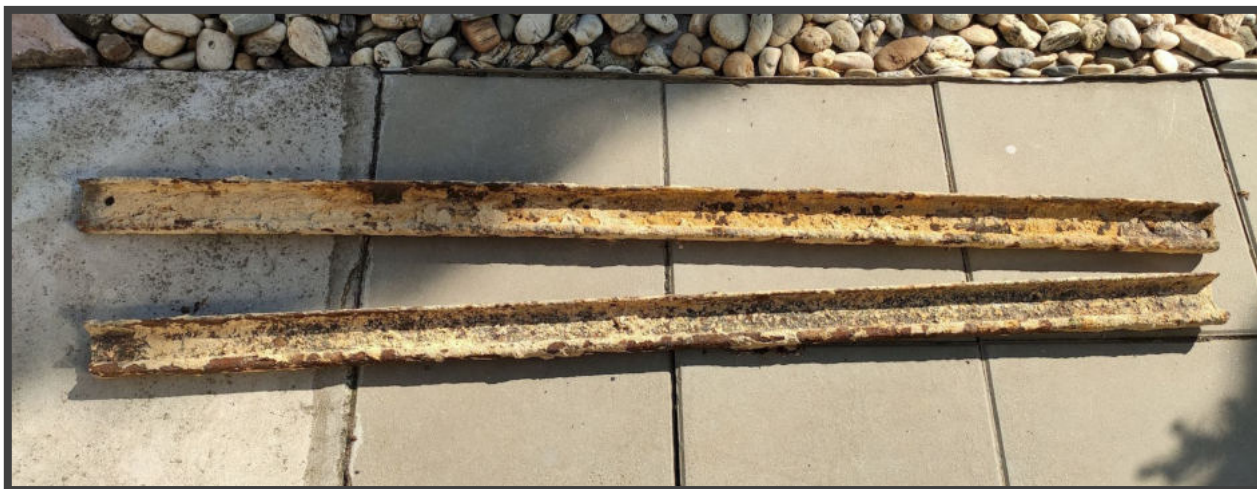
A kihozott sínvégek ugyan erősen korrodáltak, de korántsem voltak használhatatlanok, maradt bennük elég anyag a felújításhoz.

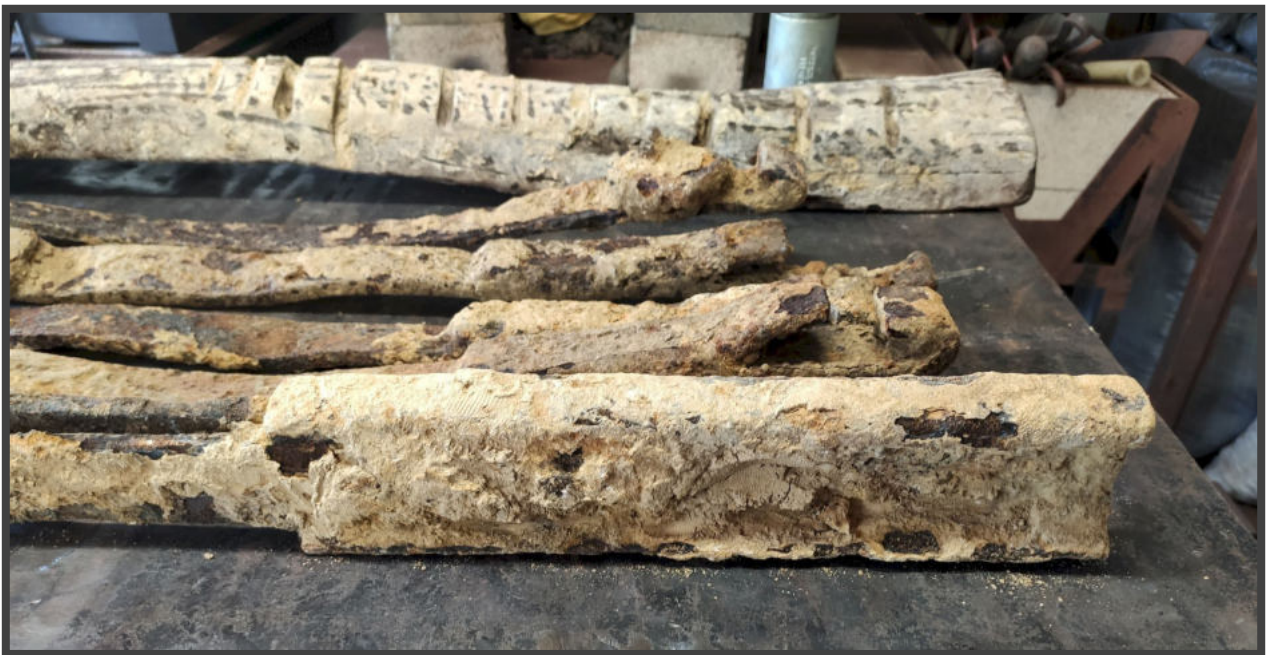
Nyomtávtartóból, két típust találtunk, három darabot hegesztéssel egy darabot pedig csavarkötéssel készítettek (ez a lenti képeken egyértelműen látható). Felületük erősen korrodált főleg lemezes, helyeként lyukkorrózióval. Végeik eltérő mértékben, de elhajlottak, szétnyíltak, a hegesztésük elrepedt.

A hevederek korrodáltak, az egyik sínszál négylyukú lapos hevederrel, a másik négylyukú szöghevederrel volt toldva. A lapos heveder meglepően jó állapotban került elő bár kissé elhajlott. A szögheveder erősen korrodált, egyes részeken teljesen elvékonyodott (1-2 mm), ez ugyan nem hajlott el, de a sínvégek elbontása során véletlenül elvágtuk.

A nyomtávtartók, hevederek és a sínvégek fellelt állapota.

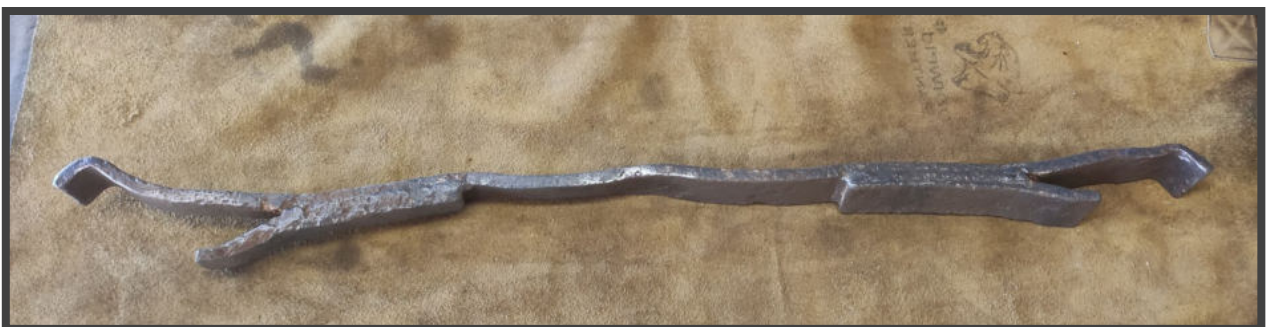
Ugyanazon nyomtávtartó oldalnézetből, jól látszik, hogy több ponton, különösen a végeken elhajlott, szétnyílt.

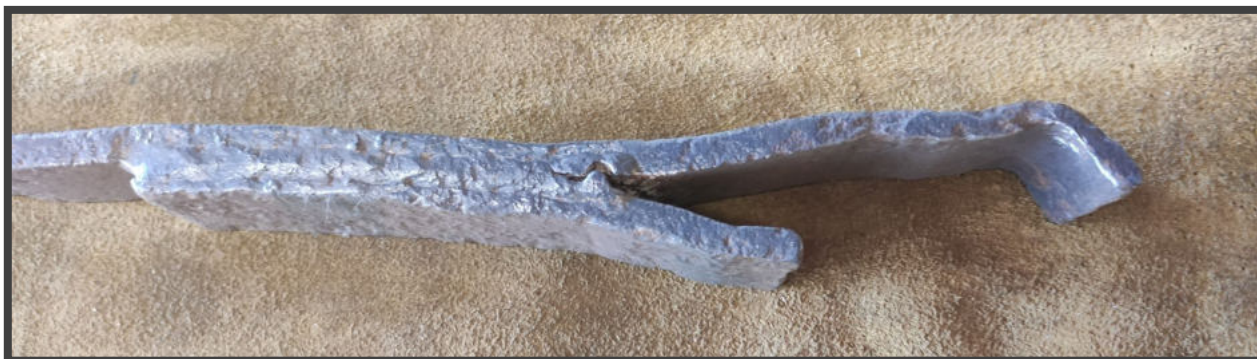
A nyomtávtartó végéről készült közeli képen jól látszik az elrepedt hegesztés.

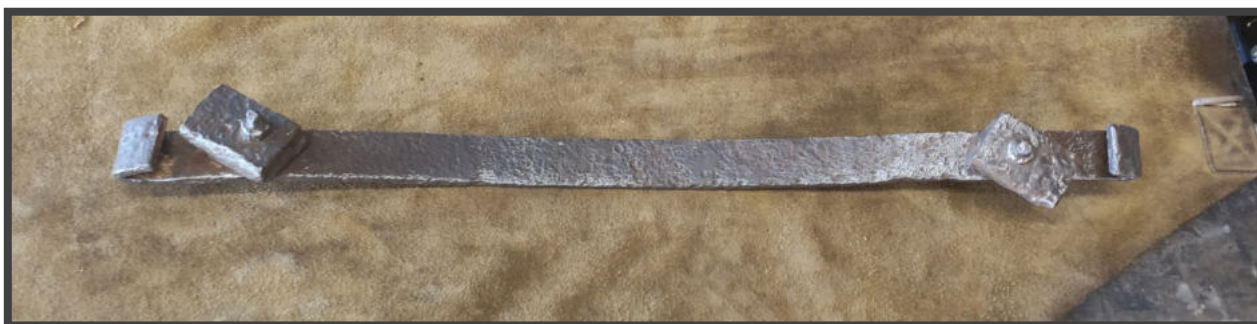
A képen egy másik típusú (csavarozott) nyomtávtartó látható tisztítás után. A szembetűnő különbségeken túl ez jóval gyengébb, vékonyabb anyagból, készült. A csavarok az évtizedek alatt természetesen „berohadtak”, valamint több ponton elgörbült, de menthető, jó állapotnak örvendett.

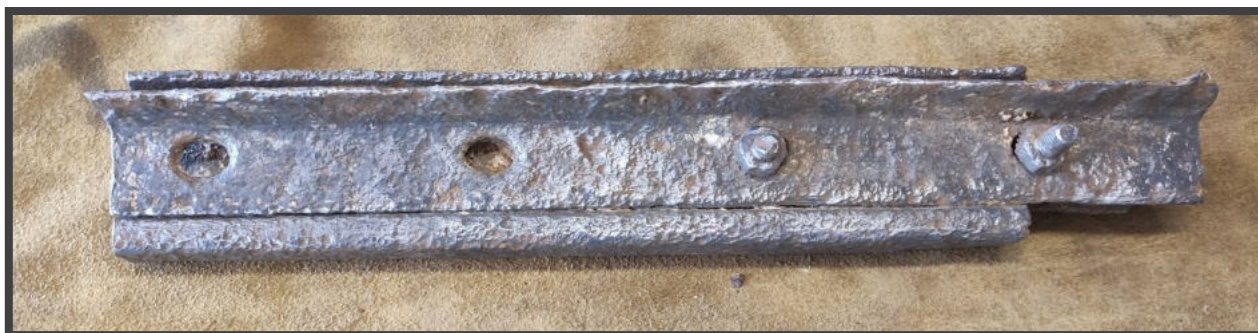
A levágott sínvég a felszerelt négylyukú szöghevederrel, csavarjai természetesen „berohadva”.

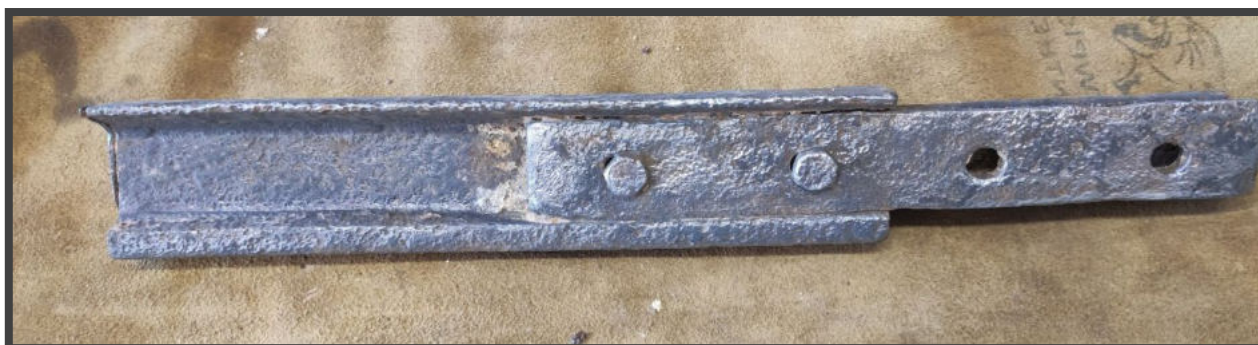
A levágott sínvég a felszerelt négylyukú lapos hevederrel, csavarjai az előzőkhez hasonlóan „berohadva”.

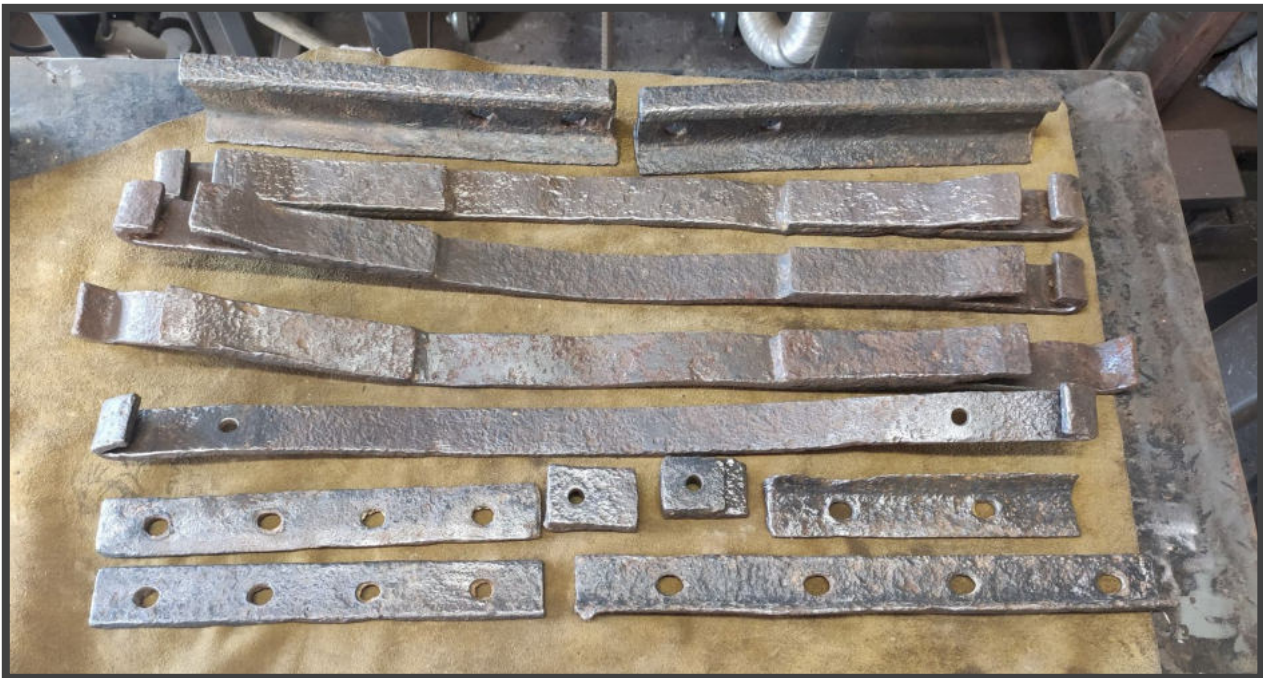
A megtisztított alkatrészek. Jól látható, hogy bár csak 1-2 napot heverték a műhelyben, a hajnali pára hatására a felületi rozsva ismét megjelent rajtuk. Ezért célszerű a letisztított, zsírtalanított alkatrészeket minél hamarabb passziválni, felületkezelni.

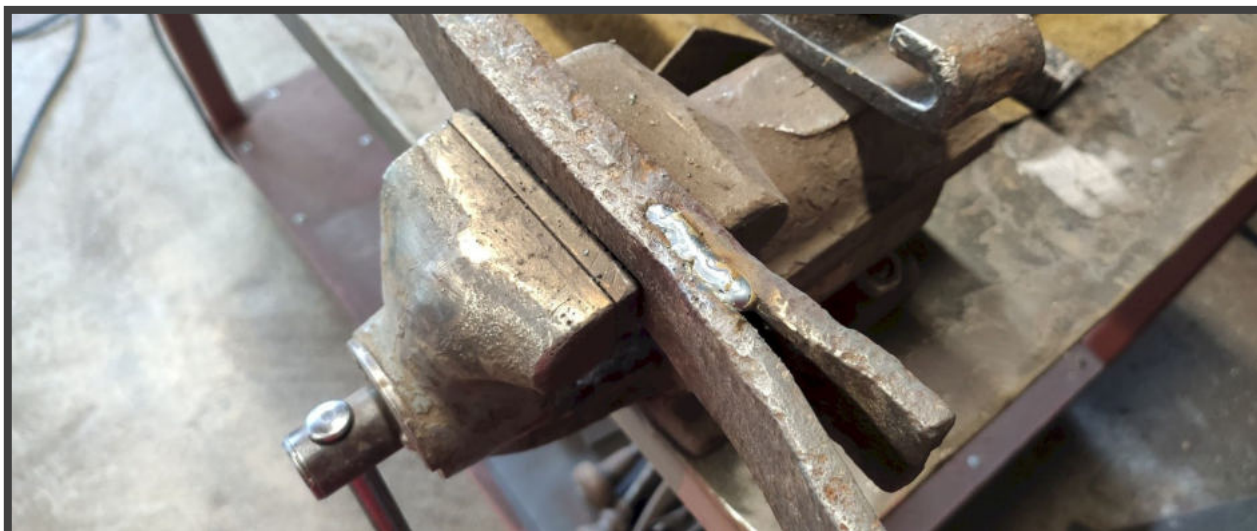
A kész varrat. Tekintve, hogy a nyomtávtartót ezután még kovácsolni kellett, így köszö-
rülésre nem volt szükség. A hegesztést hátráltatta, hogy a repedés alján maradt ho-
mok/agyag a hő hatására megolvadt, ami nehezítette a varrat kialakítását.

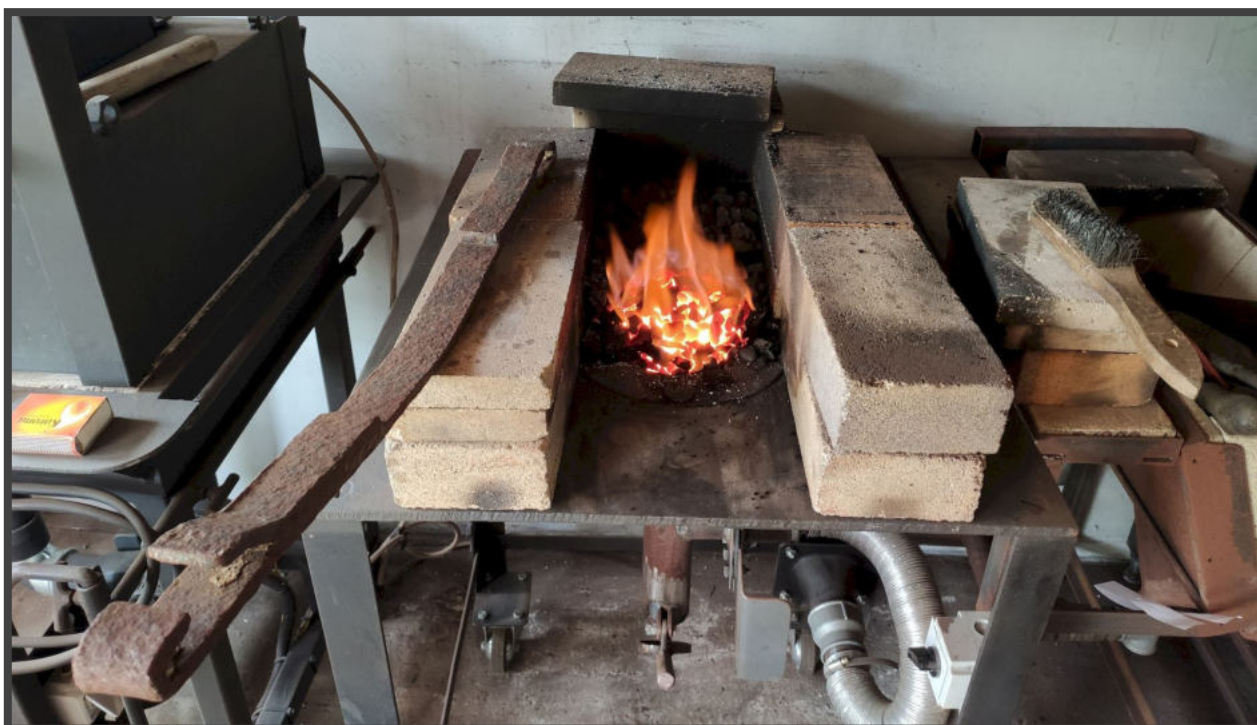
Nyomtávtartók rekonstrukciójához melegalakításra volt szükség. Ezen a képen jól lát-
ható, hogy a felületi rozsdá szépen újra „birtokba vette” a korábban letisztított felületet.

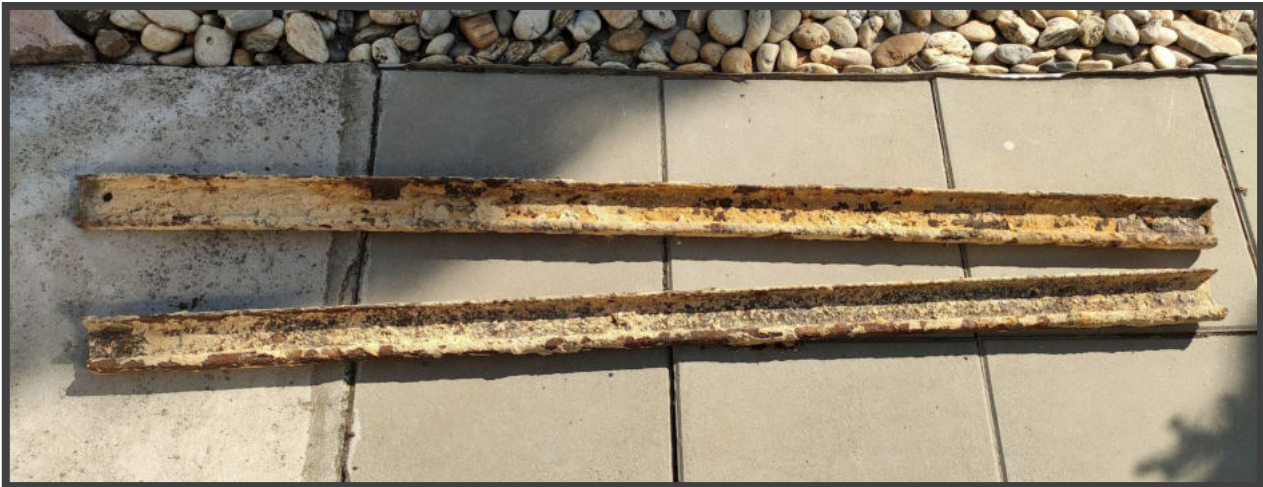
A sínszálak fellelt állapota.

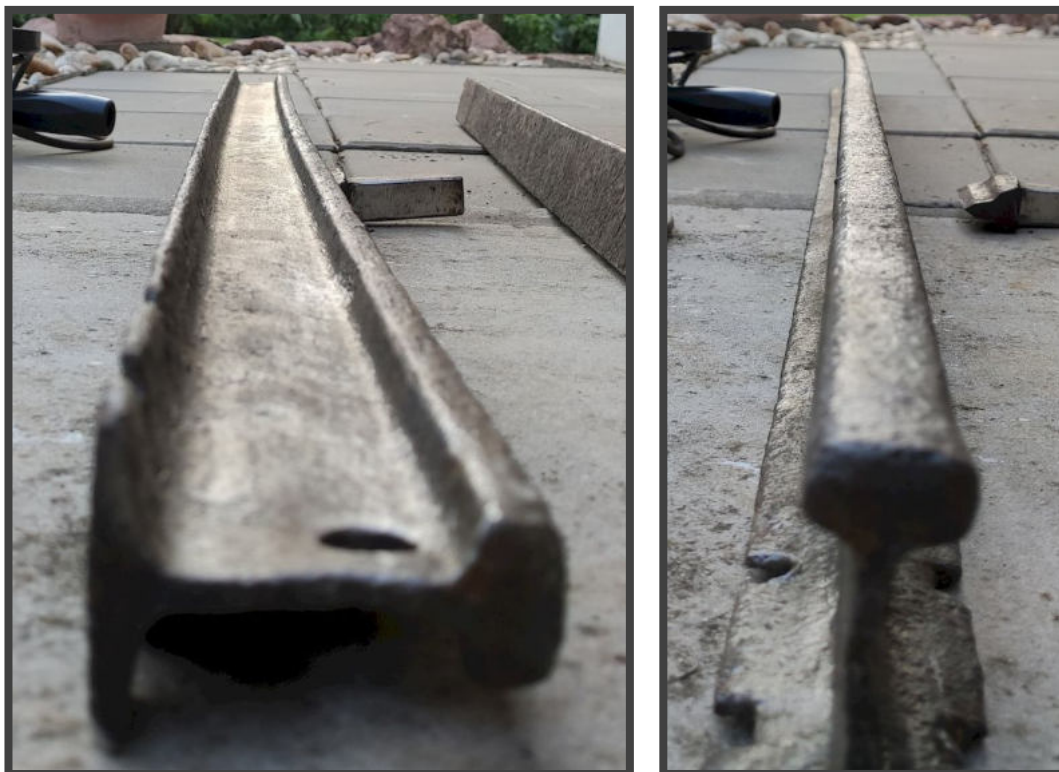
A tisztítást követően láthatóvá vált, hogy (sajnos) mindkét sínszál elgörbült, mind vízszintes mind függőleges irányban. Az összetett keresztmetszetük miatt kicsi volt a valószínűsége, hogy a görbület teljesen helyrehozható, de javítani azért sikerült rajta.

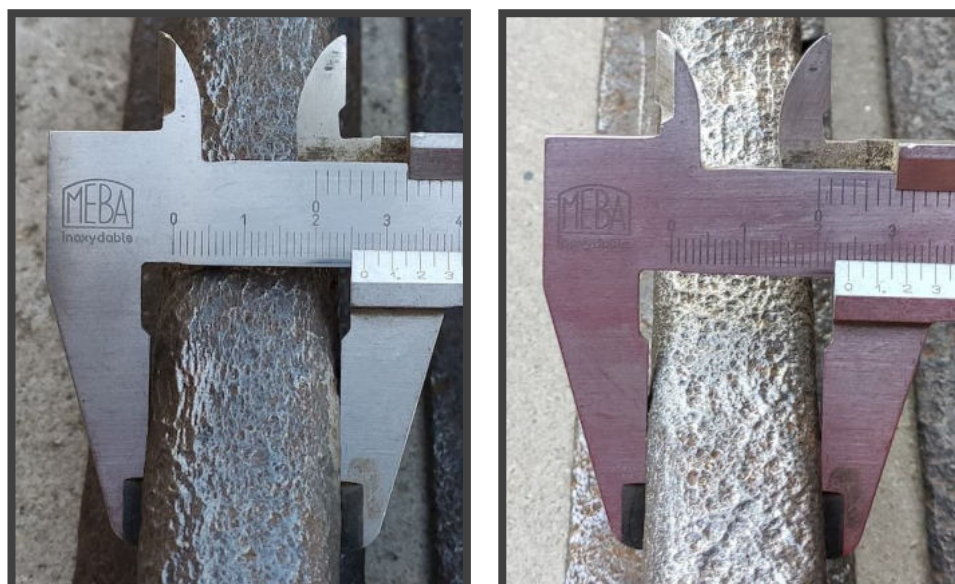
A sínfejek szélessége eltérő

- Sínefejek szélessége eltérő („OZD” 27 mm, „ST” 24 mm).
- A sínek tömege eltérő. Az „OZD” feliratú sín érezhetően nehezebb robusztusabb. („OZD” 7,72 kg/fm, „ST” 6,66 kg/fm).
- A sítalpak szélessége azonos. (49 mm)
- A sínek magassága azonos. (66 mm)

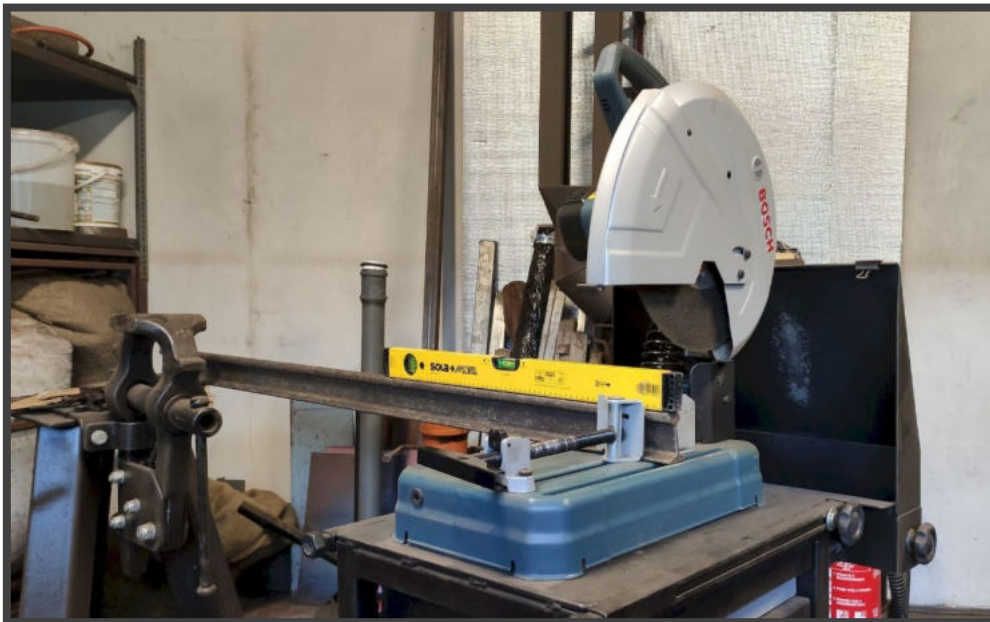
A sínek végei erősen torzultak, mivel annak idején lánggal vágták el őket, ez több esetben görbén sikerült, valamint az „ST” jelzésű sín 10-15 cm-rel hosszabb volt, így a sínvégek levágása mellett döntöttem. A képen a darabológépbe befogott sín látható. Ügyelni kellett arra, hogy a vágás egyenes legyen.

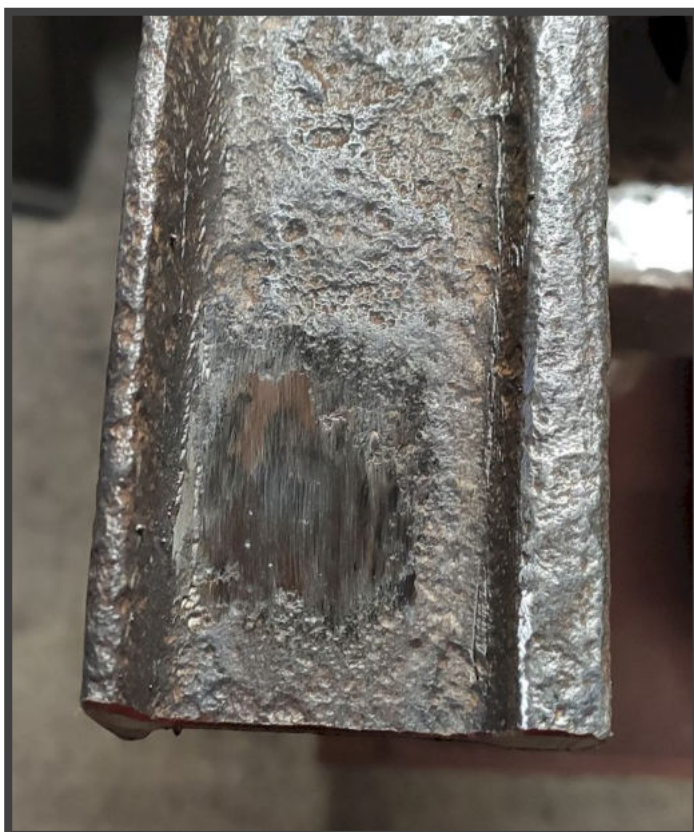
Mivel az „ST” jelű sín végén a hevederfuratot (a méretazonosság miatt) nem lehetett levágni, de sem a pozíciója sem a mérete nem volt megfelelő (túlságosan kinyúlt), így behegesztettük. Később a megfelelő helyen, a jó méretben újra kifűrtük.

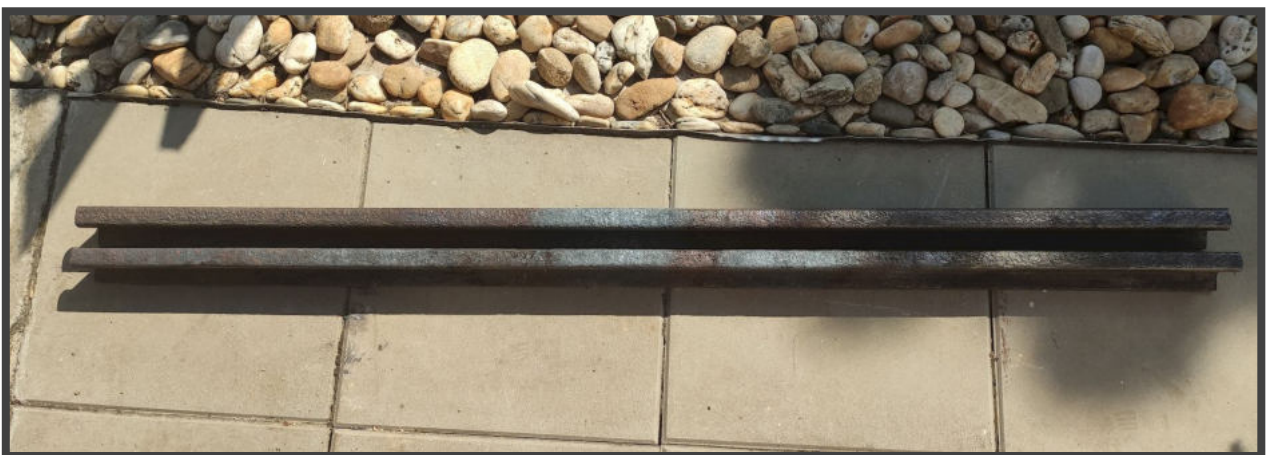
A sínek az egyengetés után. Közel sem tökéletes, de a javulás szemmel látható. Így már megfelelnek a célnak, sokkal könnyebb lesz őket fektetni.

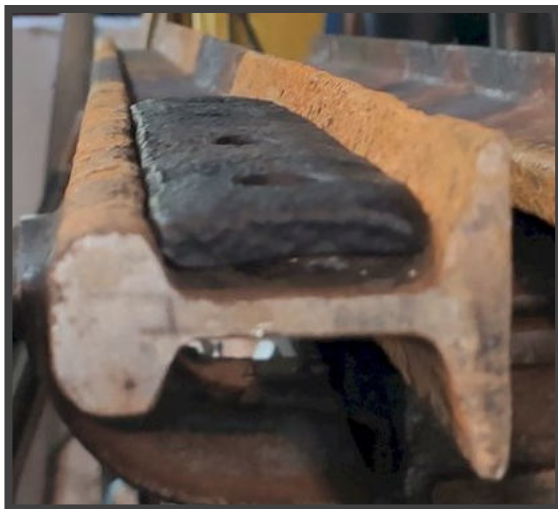
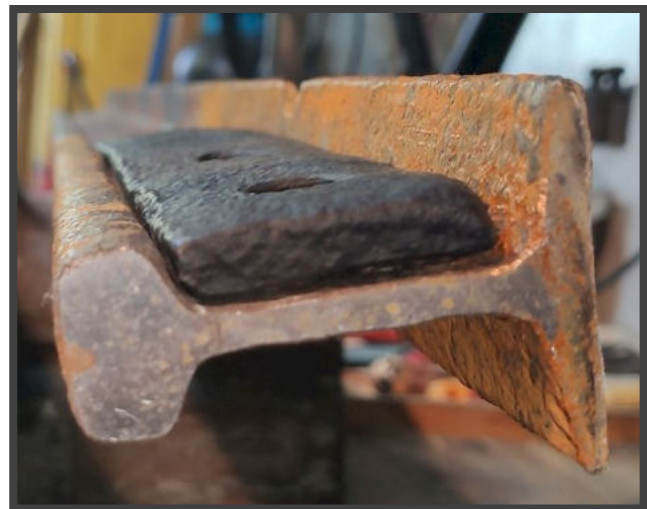
A heveder rápróbálása során kiderült, hogy a különböző sínekre nem egyformán illeszkedik. Valószínű, hogy ezért használtak eltérőket. Mivel a szöghevedert nem sikerült megmenteni, így a furatok a lapos heveder alapján készültek. (Később, ha szükséges a megfelelő heveder legyártható.)

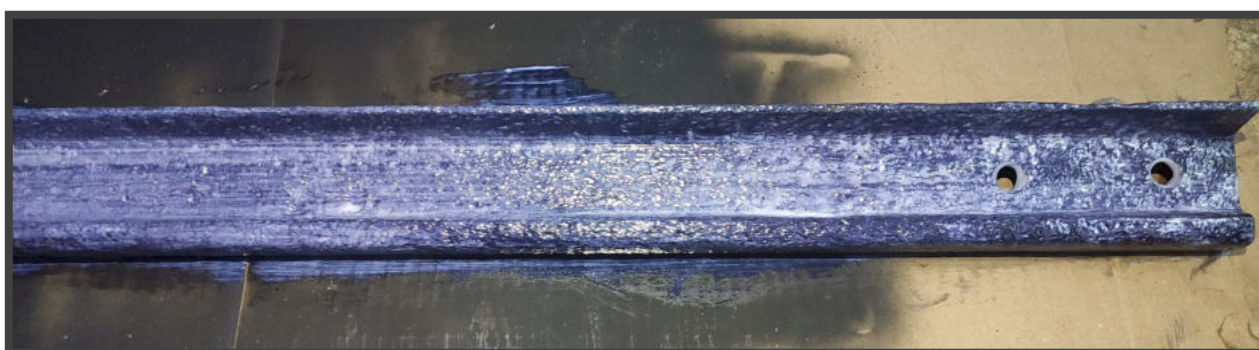
Korant-os kezelés (2x).

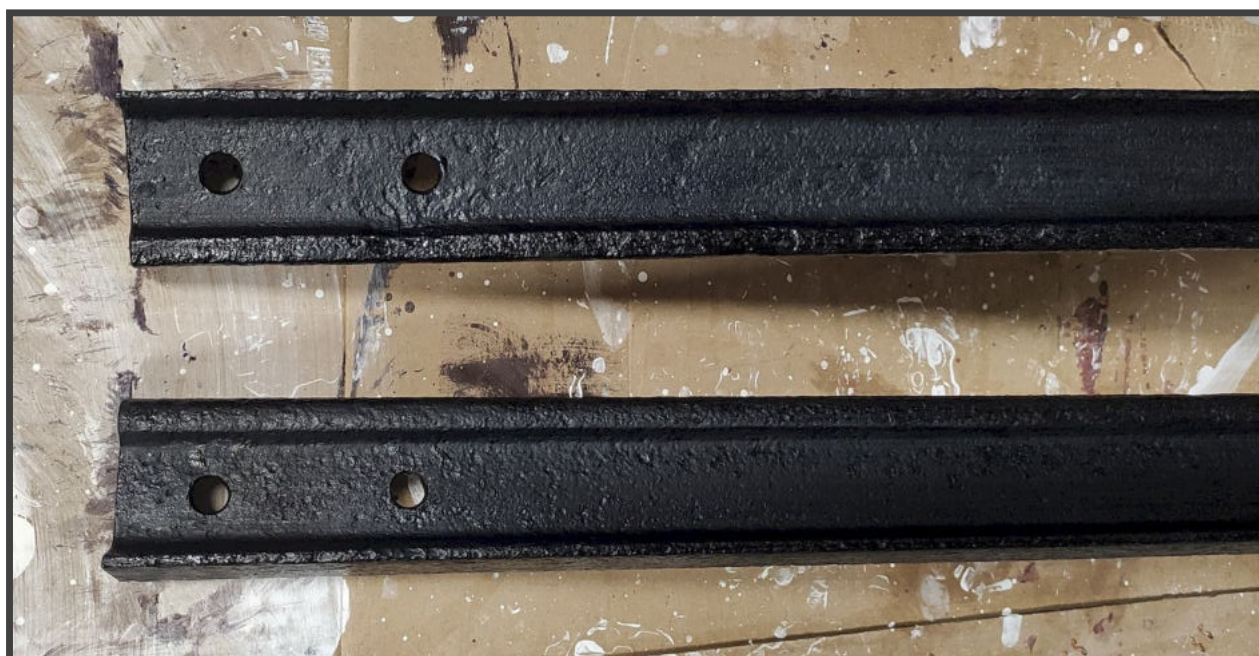
A Korant-os kezelés eredményeként befeketedett a felület, reméljük tartós lesz.

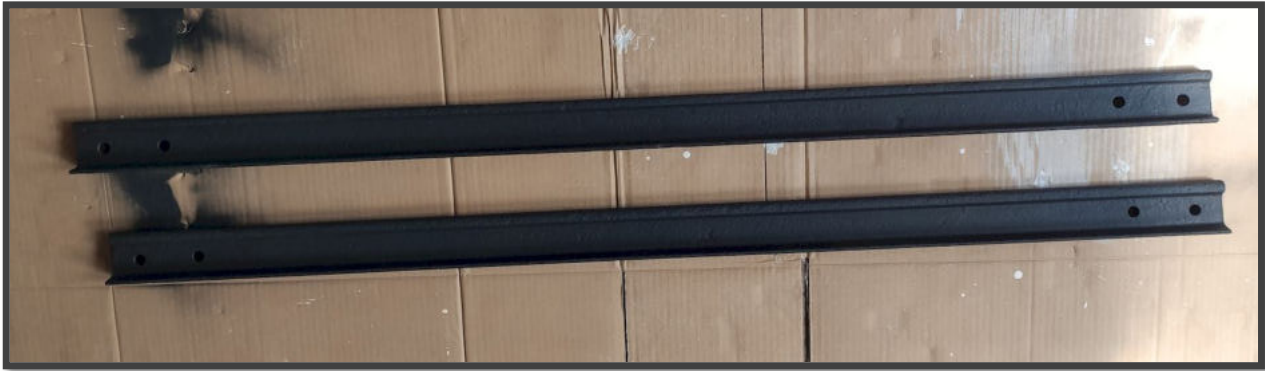
Matffekete festett felület, fektetésre készen.

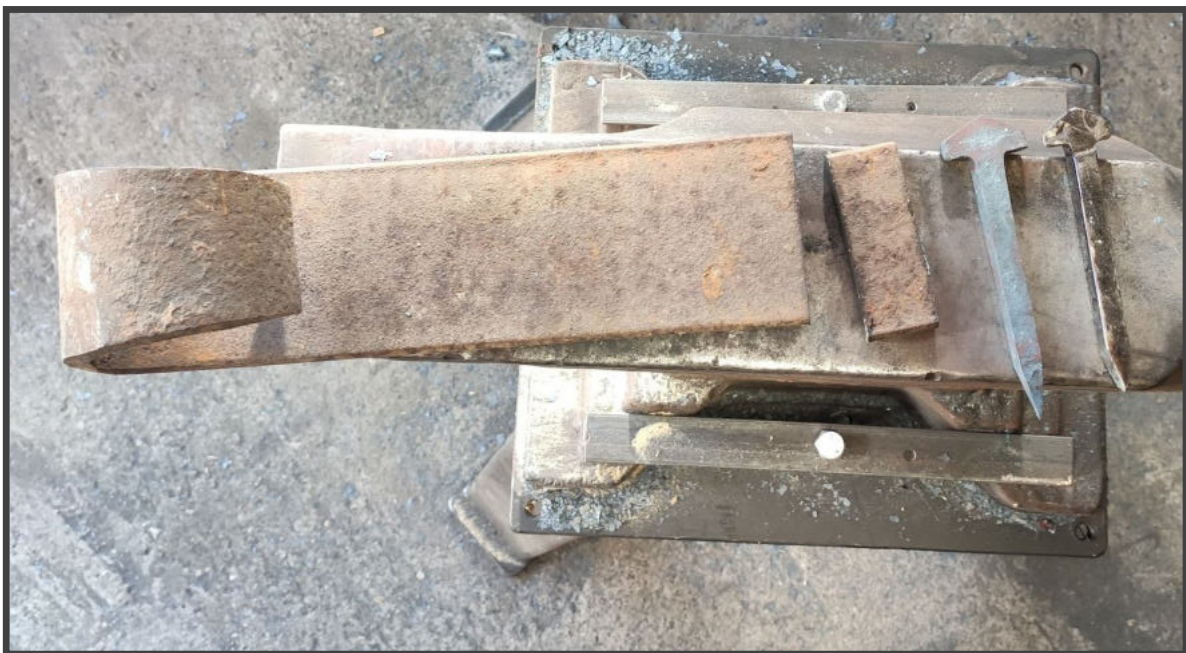
Bal oldalon a kiindulási anyag (teherautó laprugó) látható, jobbról a második a kész sín-szeg, a jobb szélső pedig a minta.

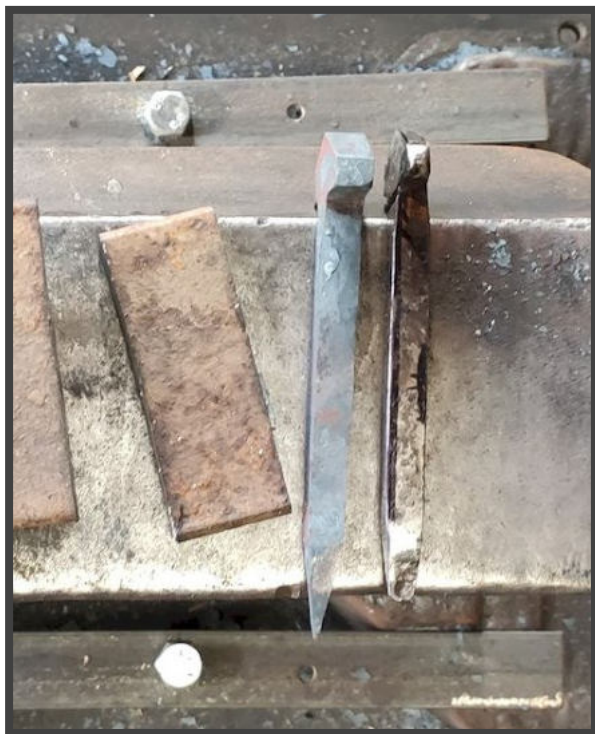
Jól látható, hogy az eredeti sínszög némileg eltér az újtól. Ennek oka az eltérő gyártástechnika. Az eredetit úgy készíthették, hogy egy hosszú vékony (négyzetes, vagy kör) acélrúd egyik végét felhevítették, zömítették és végül lapítással alakították ki a fejet.

Mivel az újragyártáshoz nem állt rendelkezésre megfelelő rúdanyag (a kívánt acélminőségben) így egy az eredetivel közel azonos vastagságú, de jóval szélesebb (és rövidebb) acéldarabból kellett kiindulni, és a szeget a szár nyújtásával kialakítani (ez munkaigényesebb folyamat).

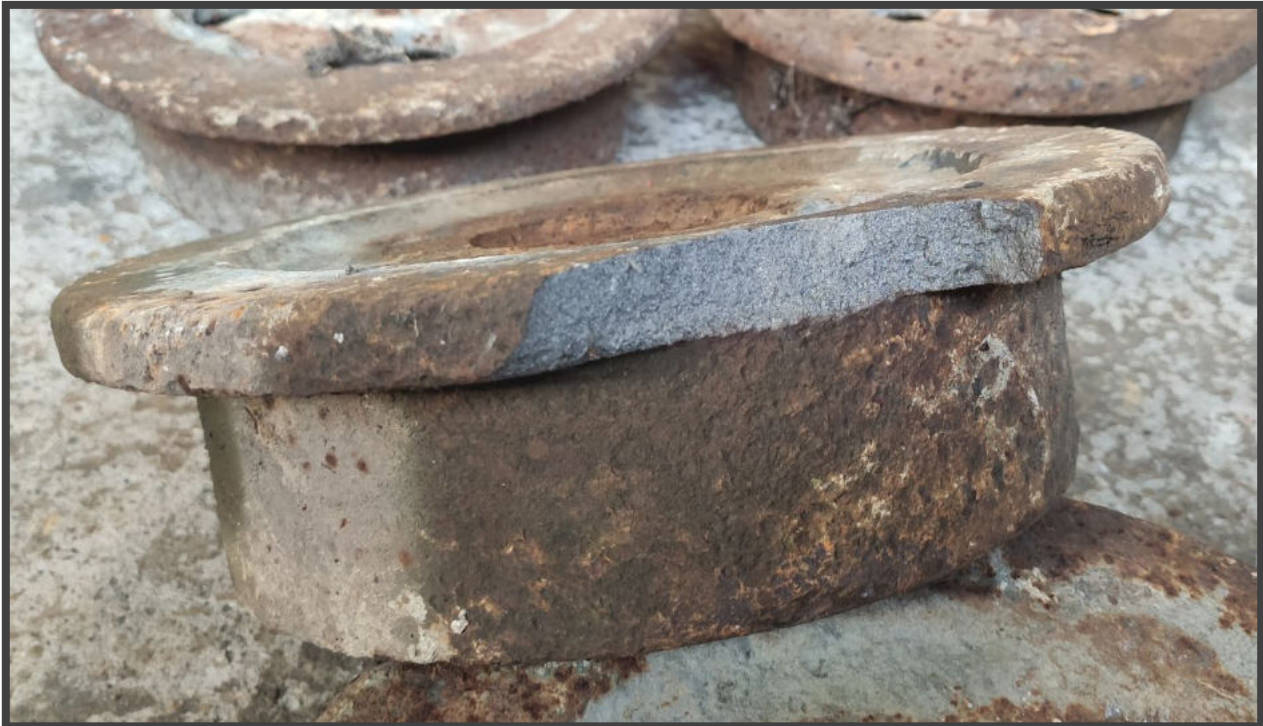
A szétszerelés közben a jobb hátsó csillekerék nyomkarimája sajnos letörött, s mivel az anyaga öntvény, javíthatósága ezen a ponton még kérdéses volt.

Jól látszik, hogy a kerék anyaga öntvény, javítása (hegesztése) kissé körülményes.

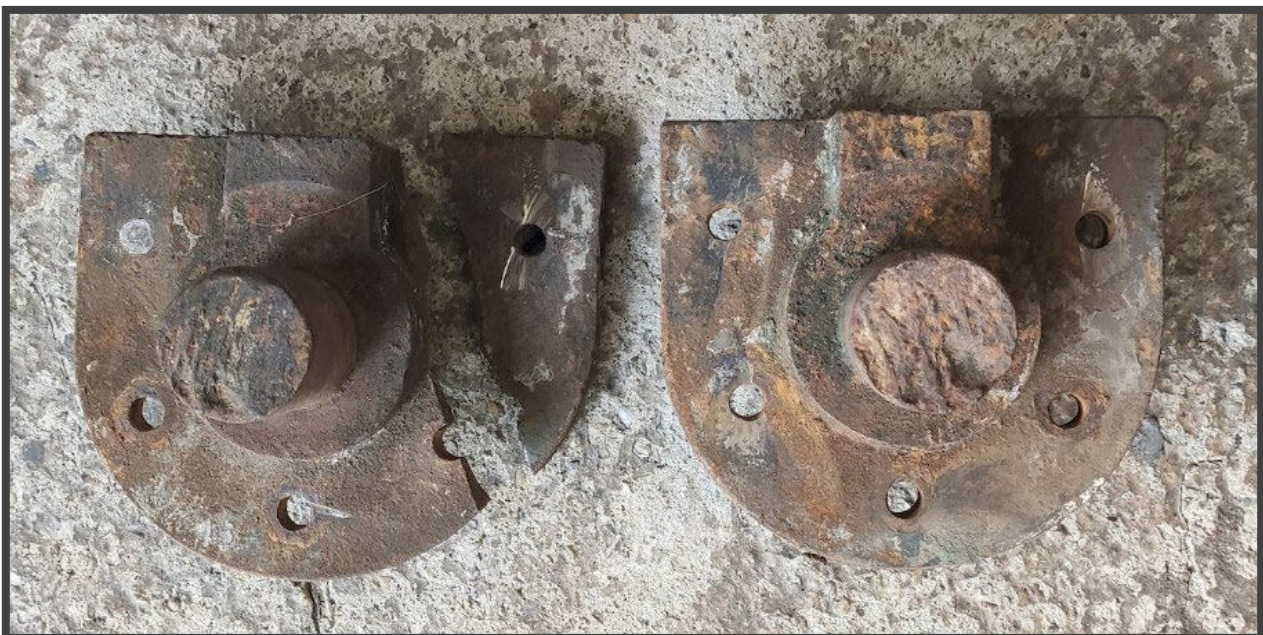
A bődön rögzítésére és kiborítására szolgáló alkatrészek. A jobb oldali (a képen a bal) már a megtaláláskor törött volt.

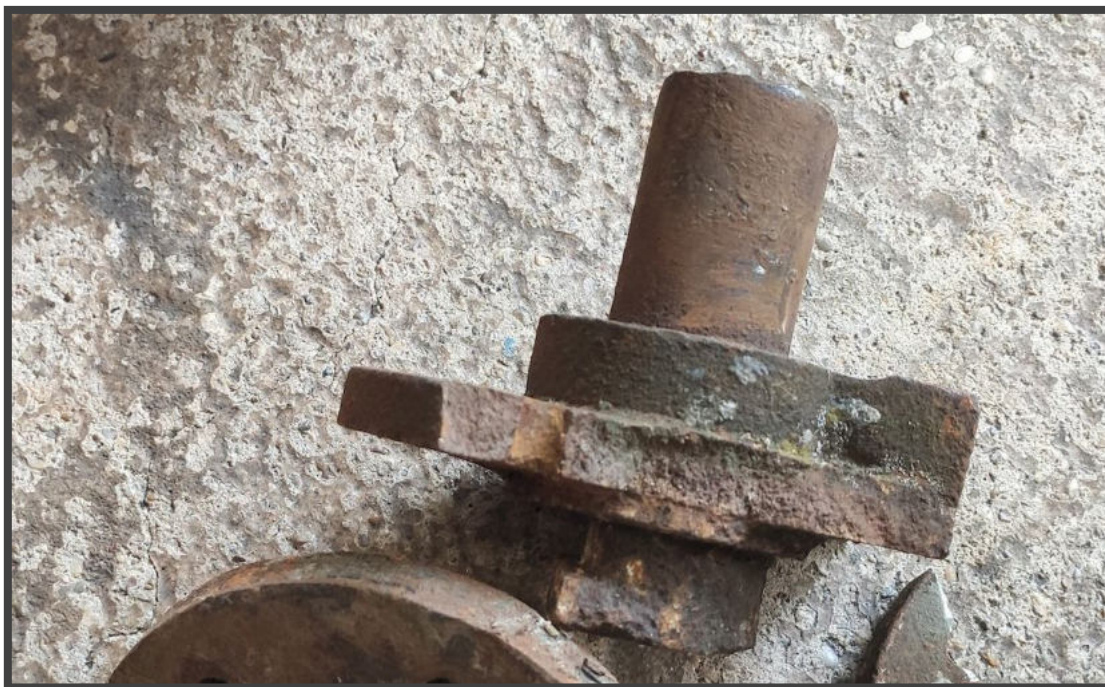
Jól látszik, hogy a repedés felülete erősen korrodált, ez nehezíti a hegesztést, mert az öntvény porózus, a szennyeződések (pl. olaj) bejuthatnak és telíthetik az anyagot. Hegesztéskor a hő hatására a szennyezők elégnak (gázok szabadulnak fel), ami rossz minőségű varratot eredményez.

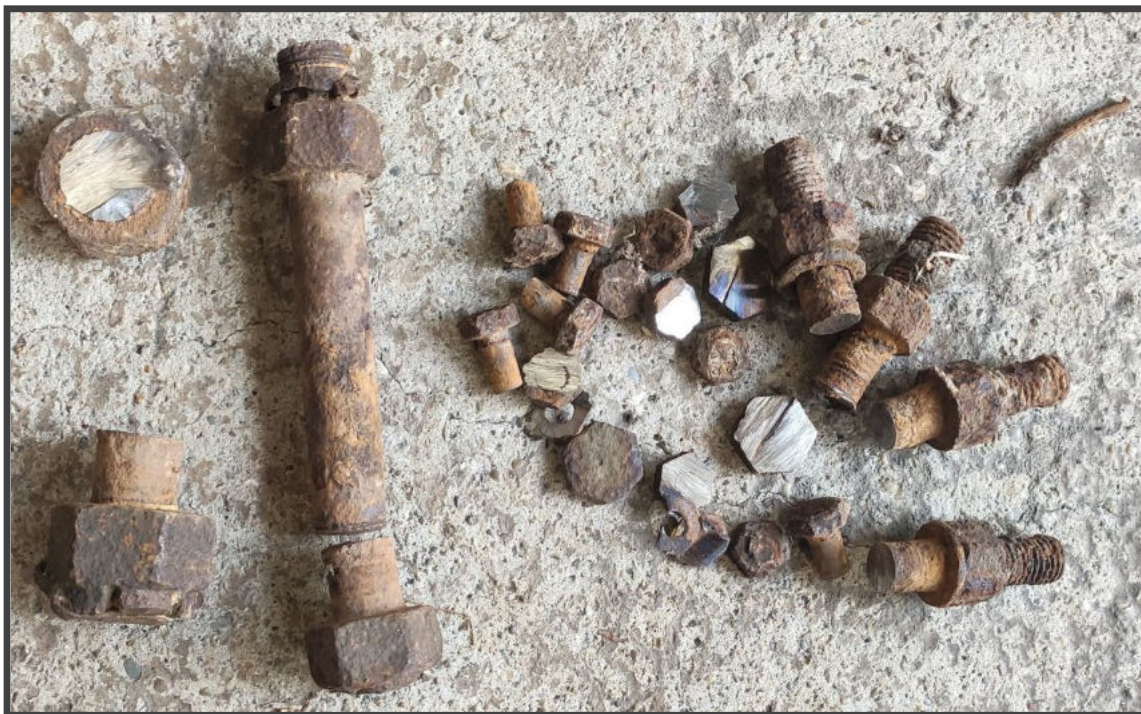
A bontás során szétvágott csavarok. Sajnos az összeszerelés óta eltelt évtizedek és a kedvezőtlen környezeti körülmények megtették a hatásukat, egyiket sem lehetett „oldani”. Szerencsére könnyen pótolhatók, az esztétikum miatt 10.9 minőségű fekete vagy natúr színű csavarokat szereztünk be.

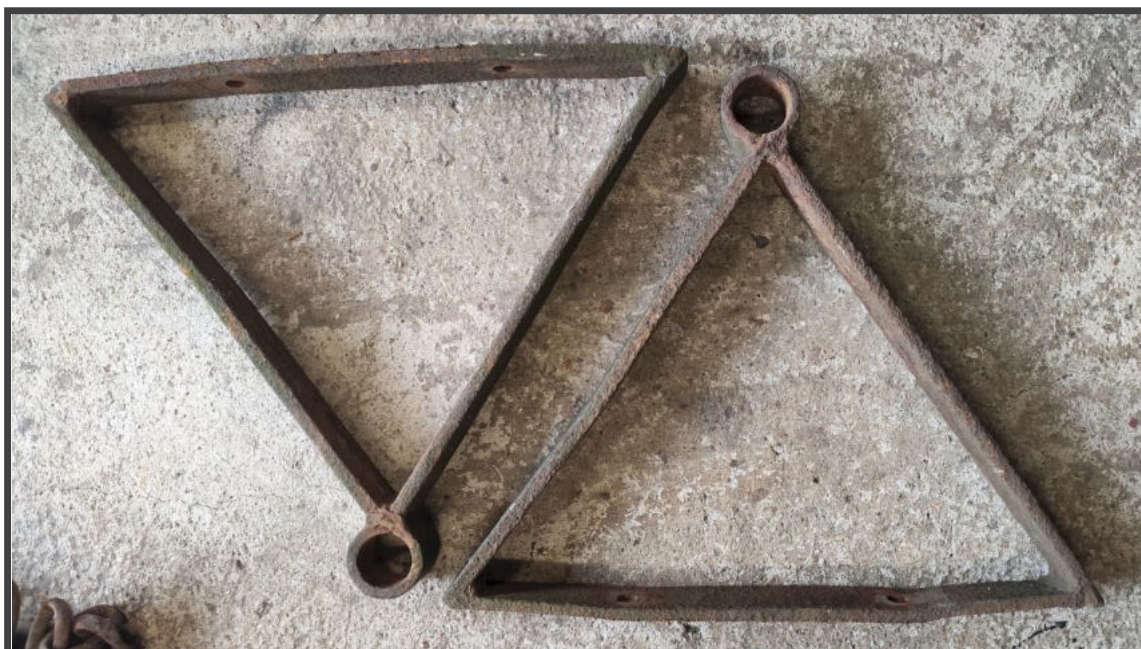
A bödöntartó keret általánosságban jó állapotban volt, kissé eldeformálódott és valamelyest korrodált. Az anyag vastagsága miatt kiegyenesítése csak melegalakítással történhetett.

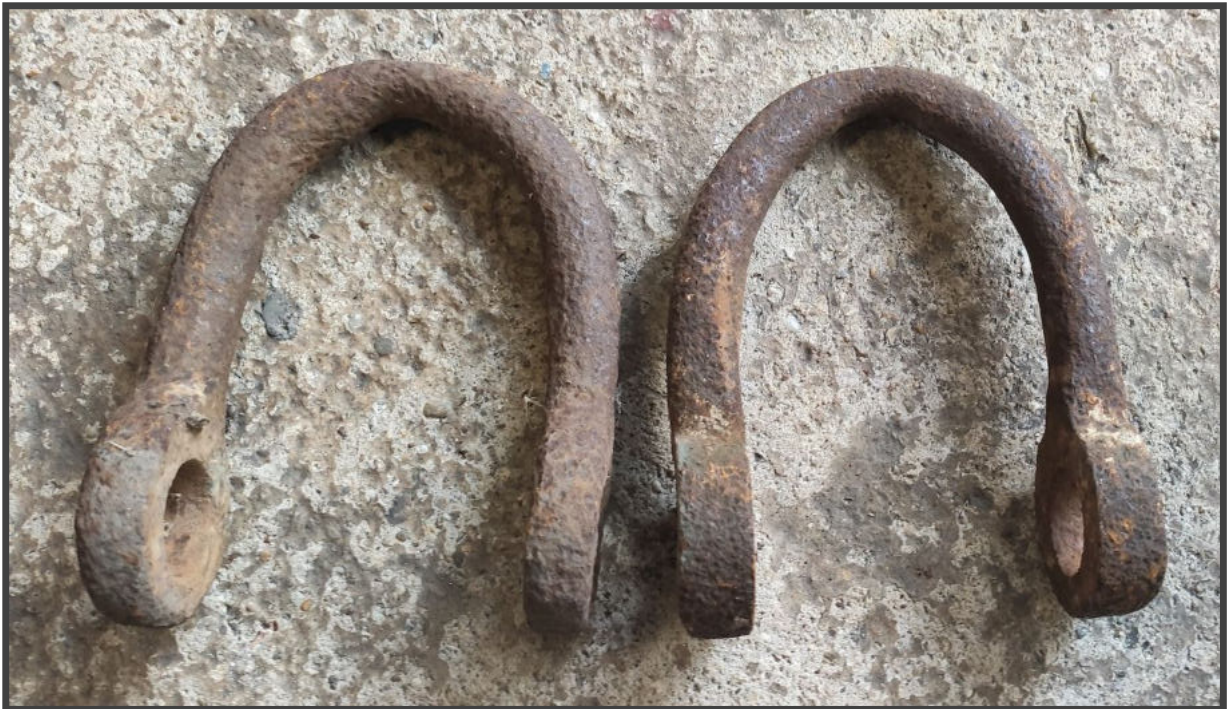
A húzószemek a használatból erősen megkoptak és kissé eltorzultak. Tekintve, hogy a csille nem lesz használatban, cseréjük szükségtelen, egyengetésük felületkezelésük elegendő.
