***A Strázsa-barlangi csille rekonstrukciója
Képes beszámoló***

Dorog, 2023. október

Készítette: Czanek Balázs
Lieber Tamás
Szilvay Péter

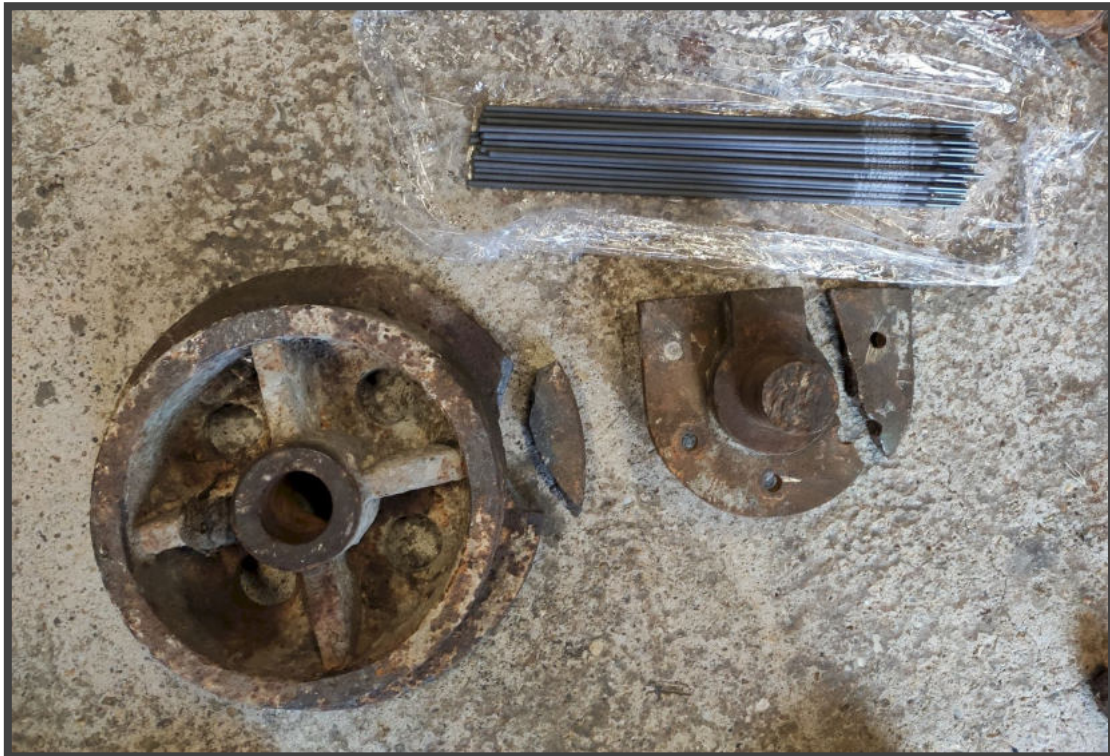
A törött alkatrészek és a javításukhoz használt öntvénypálcák (Castweld NiFeB 53% 2,5/300mm).

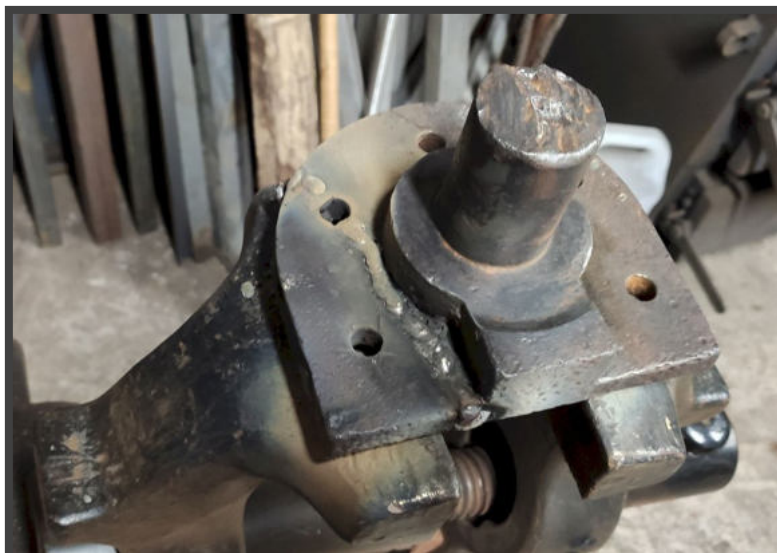
A hegesztési varrat (mivel először próbáltam az eljárást) meglehetősen csúnyóra sikerült, de a célnak talán megfelel. A repedések megelőzése érdekében szakaszosan célszerű hegeszteni, és a varratot a szünetekben (hűlés közben) feszültségmentesítés céljából kalapáccsal finoman ütögetni kell. Az öntvényben szerencsére szemmel látható repedések nem keletkeztek. Azért, hogy ez a teljes lehűlés után is így maradjon el kell érnem, hogy a folyamat a lehető leghamarabb menjen végbe, amire jó megoldás a munkadarab duzzasztott perlitbe történő ágyazása. A duzzasztott perlitnek igen kicsi a testsűrűsége (és nem éghető), így igen jó hőszigetelő, megakadályozza munkadarab gyors lehűlését.

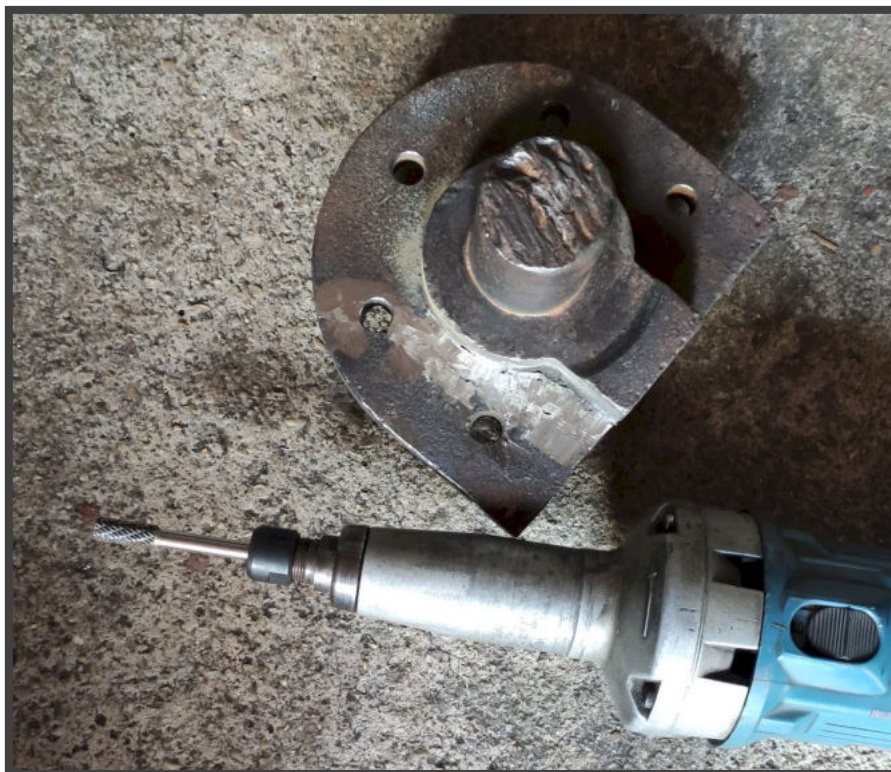
Mivel a munkadarab formája nem tette lehetővé a varrat sarokcsiszolóval történő megmunkálását, ezért egyenescsiszolót és keményfém turbómarót kellett alkalmazni. A művelet során kiderült, hogy a varrat jóval nehezebben forgácsolható, mint maga az öntöttvas, ennek oka feltehetőleg az elektróda magas nikkel tartalma.

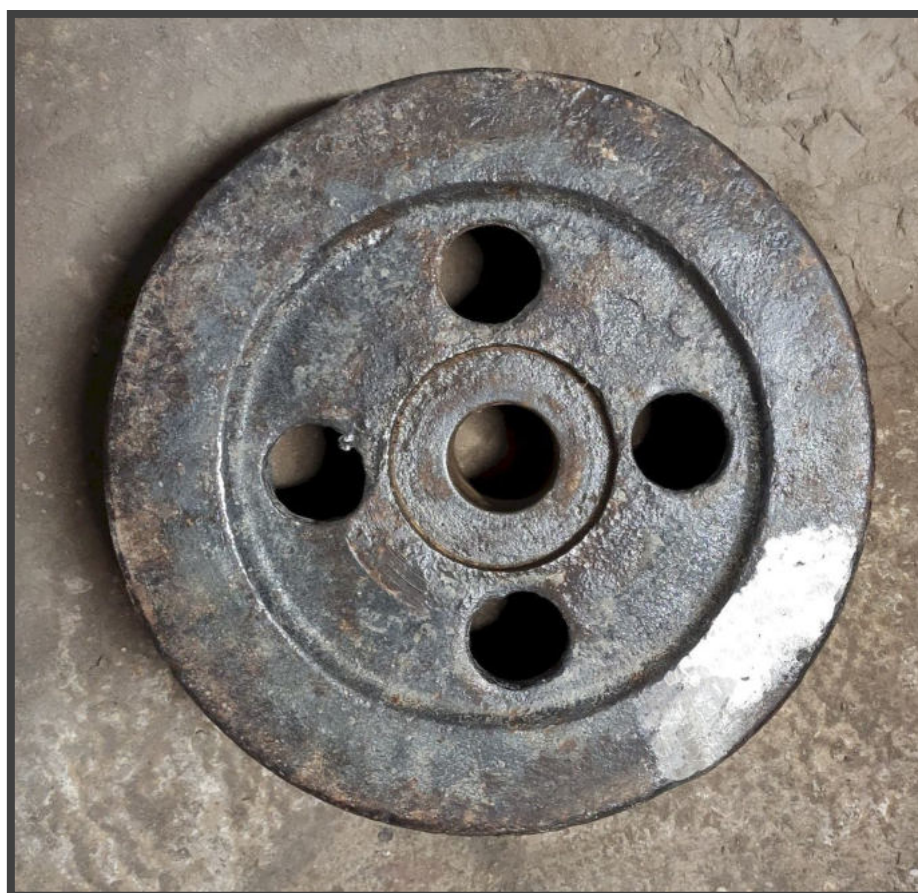
A kerék javítása sajnos közel sem tökéletes, de a célnak megfelel.

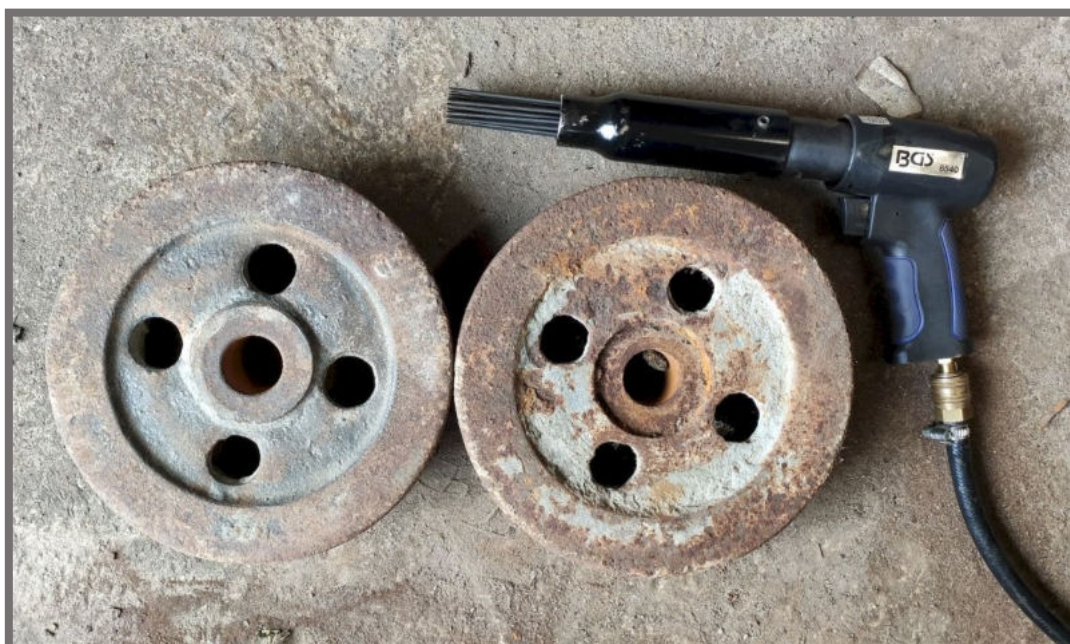
Balra egy már letisztított, jobbra egy fellelt állapotú kerék. A kerekek tisztítása nem várt nehézséget okozott. Pneumatikus tús rozsdaeltávolító beszerzésére volt szükség, mert az

apró részletekből (küllők, peremek stb.) csak ezzel lehetett eltávolítani a rozsdát és az egyéb szennyeződések.

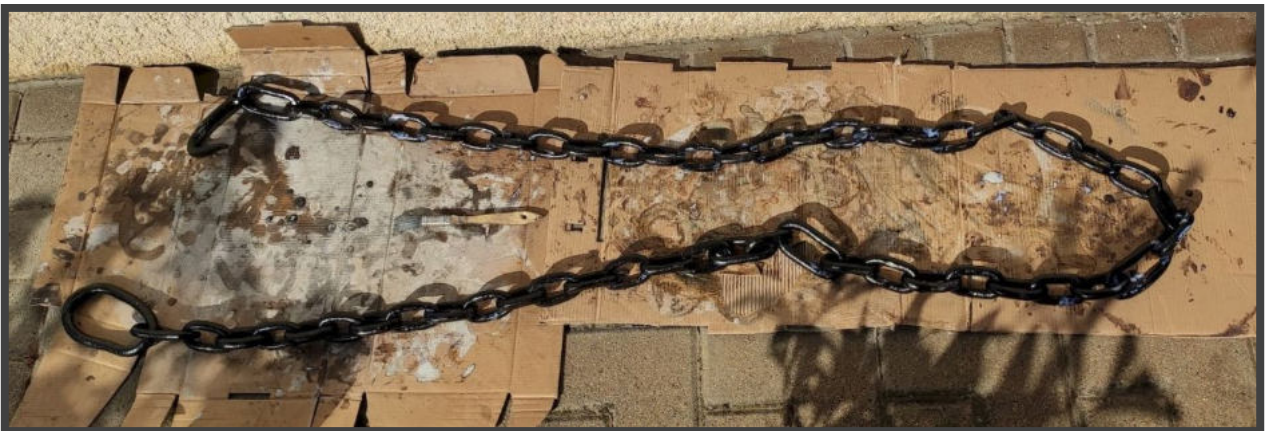
A vonólánc esetében fújással történt a Korant-os kezelés, ami sajnos nem jelentett tökéletes megoldást, utólag a láncok érintkezési pontjainál ecsettel javítani kellett a védőréteget.

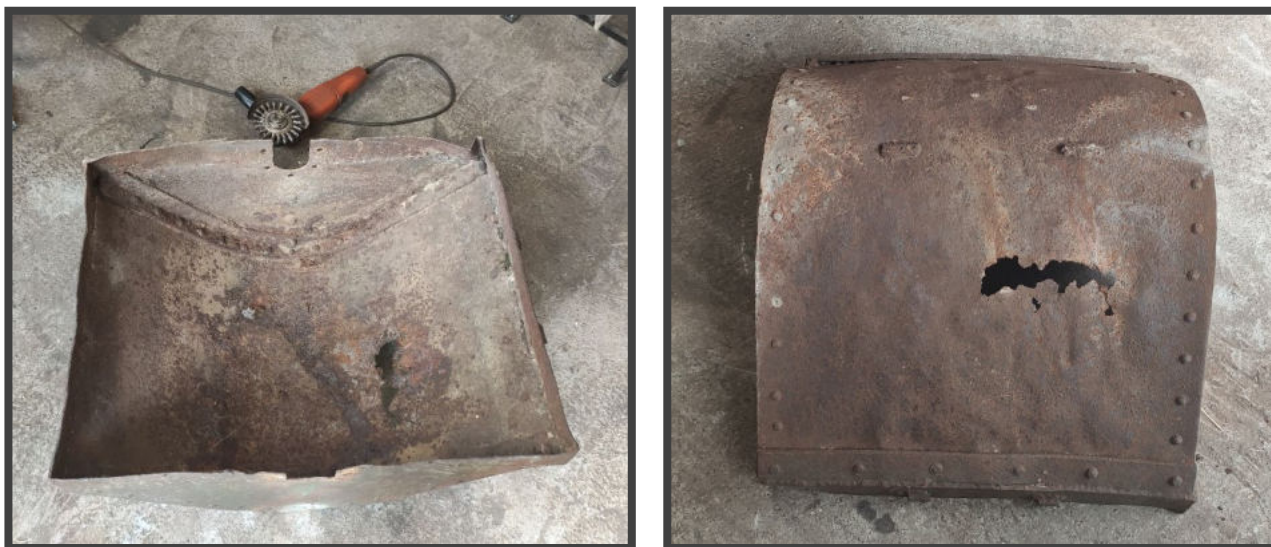
A bödön külső és belső felülete erősen korrodált, több helyen kilyukadt. A belső felületén lévő nagy kiterjedésű leveles korrózió arra engedett következtetni, hogy a probléma kiterjedtebb mint ahogy az elsőre látszik, és jelentős területen kell a lemezt cserélni.

A bödön több helyen torzult, deformálódott, ez csak az esztétikumot rontja a használatot (összeszerelhetőséget) nem befolyásolja. A hibák javításához a szegecsek eltávolítására és a puttony teljes szétszedésére lett volna szükség. Figyelembe véve, hogy a szegecselt elemeket megerősítés céljából valamikor a múltban összehegesztették, ettől eltekintettem. Megpróbáltam a reális mennyiségű munkával elérhető legjobb állapotot elérni.

A rozsdá eltávolítása drótkoronggal és pneumatikus tús rozsdeltávolítóval történt a felületeket mindkét szerszámmal több ízben át kellett tisztítani.

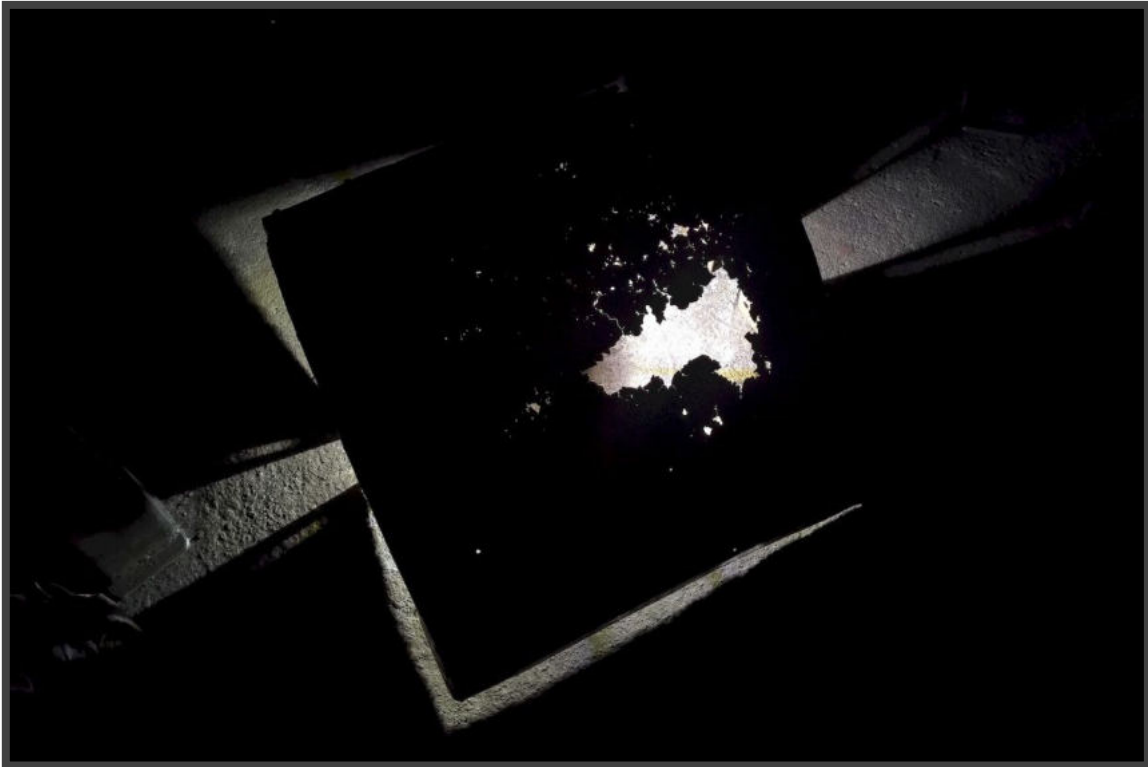
Tisztítás után feltárult az alkatrész valódi állapota. Ahhoz, hogy a cserélendő rész és a behegesztendő lyukak pontosan körül határolhatók legyenek a bődönt alulról kellett megvilágítani és az érintett területeket filctollal körbe rajzolni.

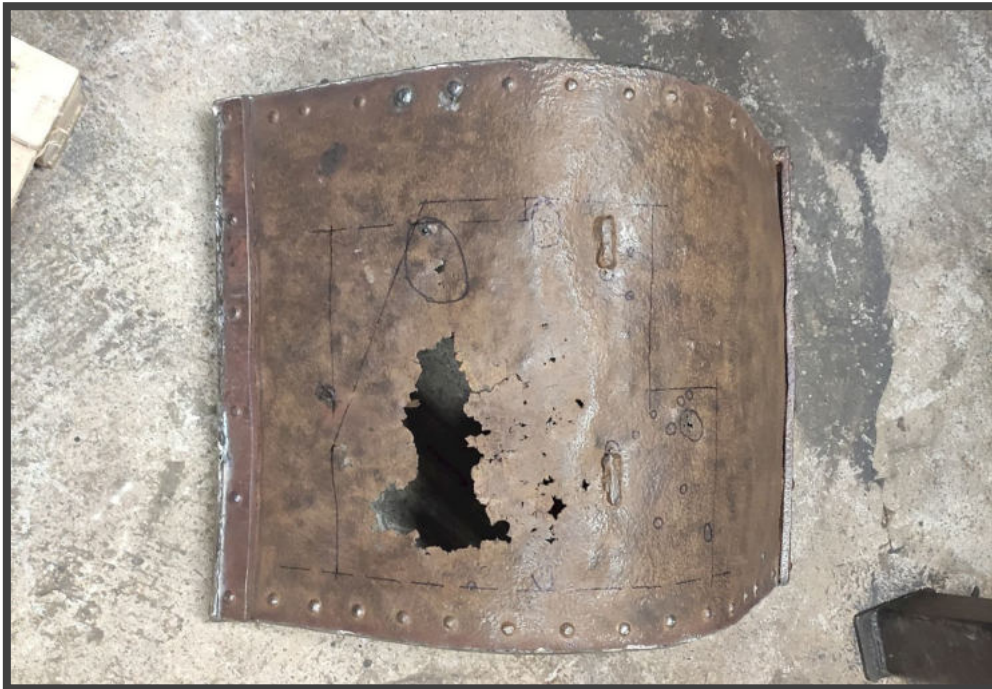
A kivágandó/cserélendő terület körbe jelölése. Jól láthatók a billentéskor használt alsó fogantyú csonkjai, hasonlók voltak a bődön „végein” is, az archív felvételek alapján, ezek a fogantyúk a csille használatához fontosak, így pótlásra kerültek.

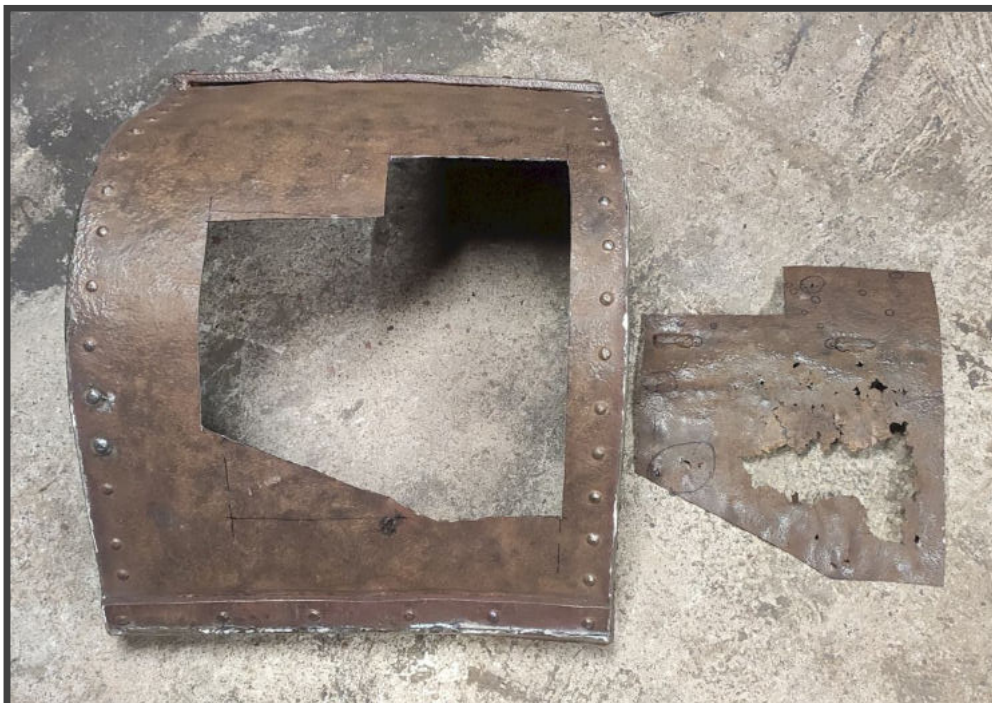
A kivágott lemezdarab. Az eredeti lemezvastagság ~2 mm lehetett, ami a „hasi” részen annyira elvékonyodott és korrodált, hogy egy meglehetősen nagy darabot kellett eltávolítani, az új lemez behegesztéséhez.

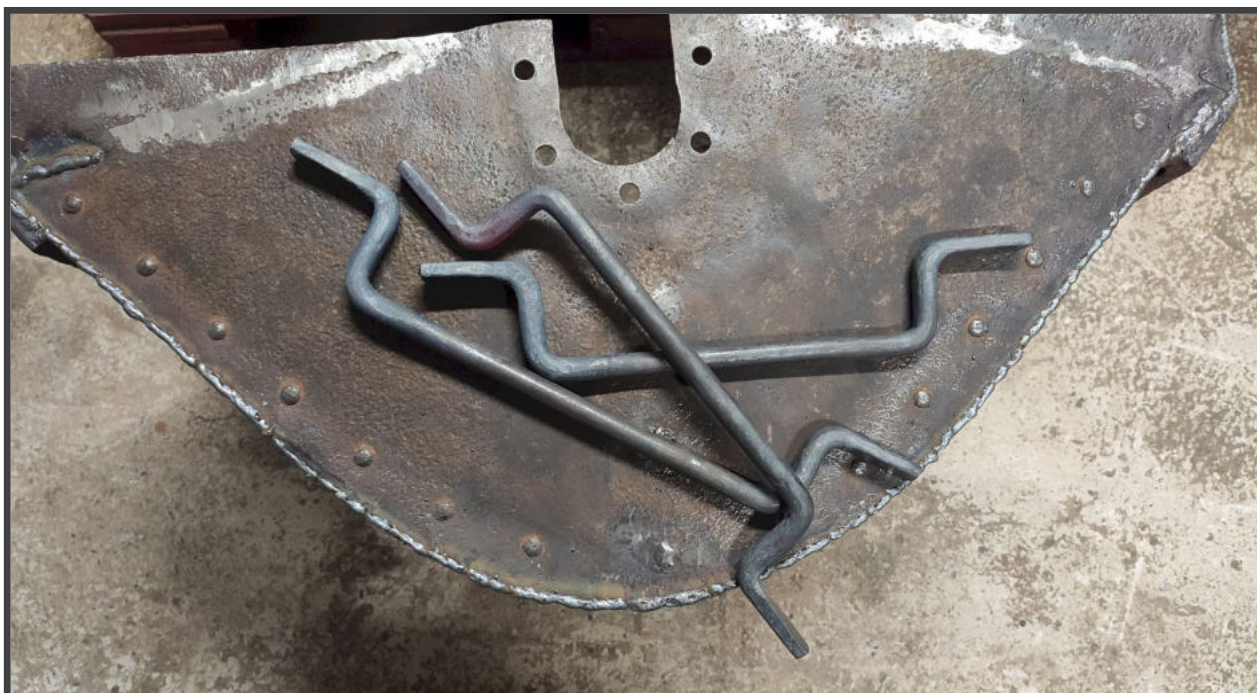
Jól látszik, hogy a bődönön nem csak lyukas részt kellett kicserélni, hanem gyakorlatilag az összes korábbi hegesztési varratot fel kellett újítani és visszaköszörülni. Erre azért volt szükség, mert a rozsda a varratokat „szétnyomta” és az így keletkező repedésekbe az agyag és egyéb szennyezők bejutottak, gyorsítva ezzel az állagromlást. A repedések behegesztése igen kellemetlen munka volt, mert a bennük lévő szennyezőanyagok a hegesztési hő hatására robbanásszerűen gázosodnak szétfroccsantva az izzó acélt. Ezért sok helyen a köszörülés után meg kellett ismételni a hegesztést, illetve egyes esetekben CO₂ védőgázos MIG hegesztési eljárás helyett a szennyeződésekre kevésbé érzékeny bevontelektrodás ívhegesztést (MMA) kellett alkalmazni.

A kész fogantyúk, hűlés közben.

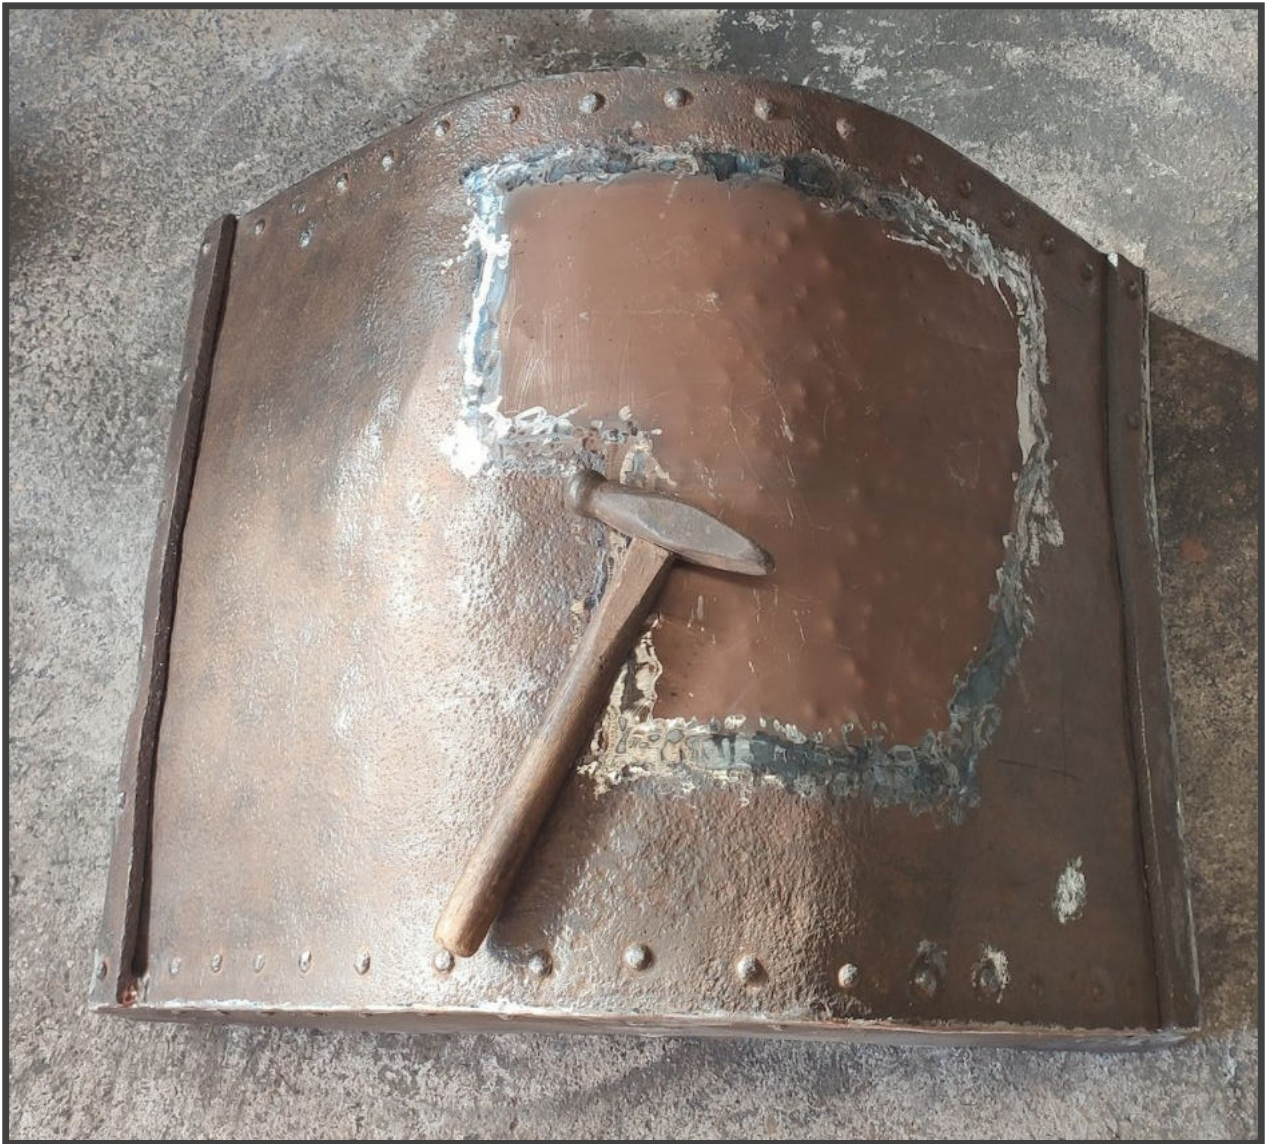
A varratok leköszörülése után a folt idegenül hatott az évtizedekig tartó kőhordás során behullámosodott felületekhez képest, ezért egy domborító kalapáccsal „öregbíteni kellett”. Az eredmény sajnos elmarad a várttól, de a kiindulási állapothoz képest jelentősen javult az összkép.

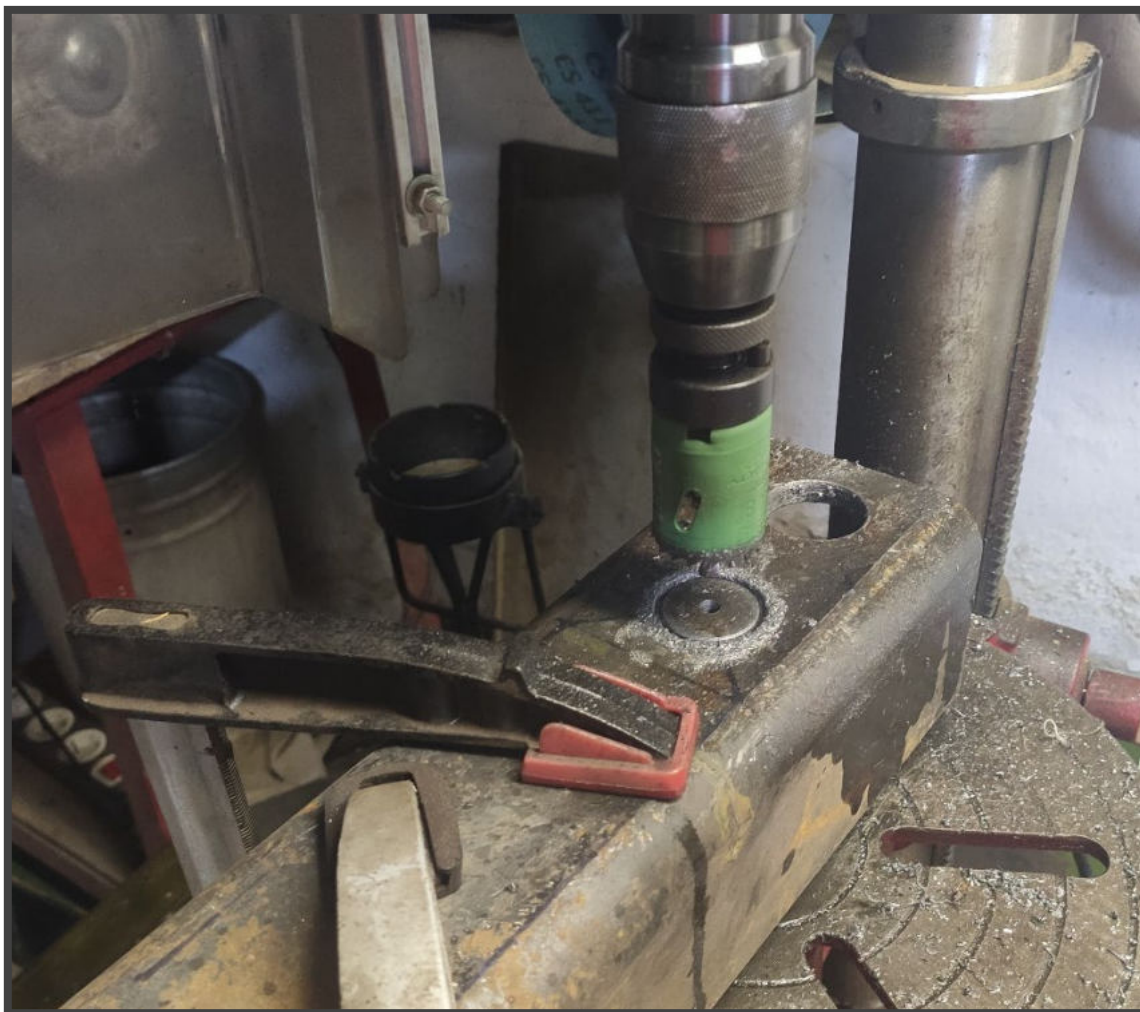
Az összeszerelés során kiderült, hogy két nagyméretű alátét hiányzik így ezeket pótolni kellett. Az alátét közepének kifúrása, BI-metál körkivágóval, magának az alátétnek a kivágása sarokcsiszolóval, formára alakítása pedig szalagcsiszolóval történt.

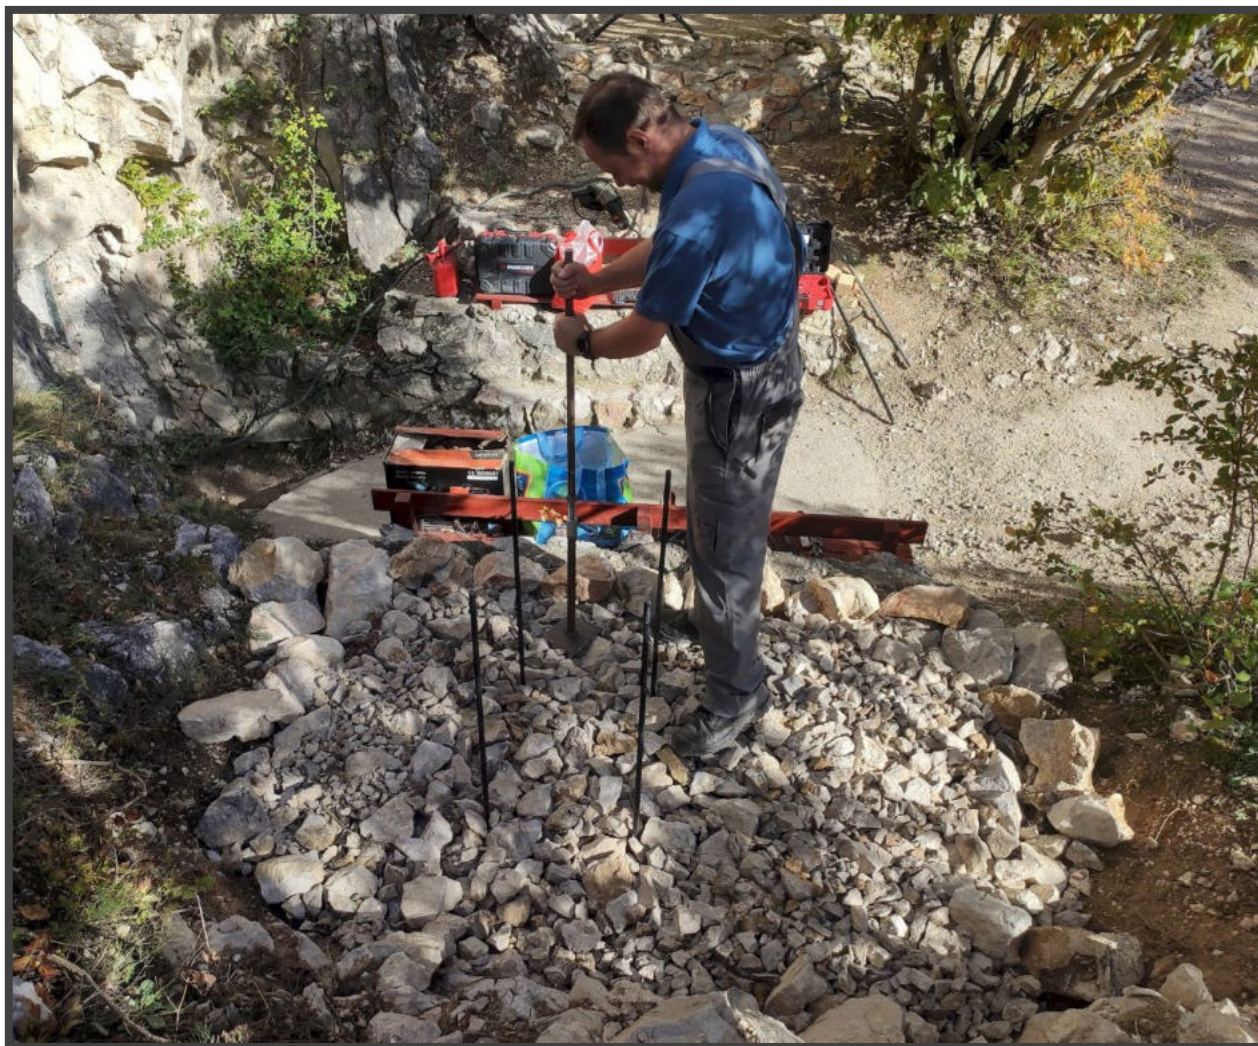
Az ágyzat tömörítése és a tükör kialakítása kézi döngölő segítségével történt. A szélét nagyobb méretű terméskövekkel támasztottuk meg.

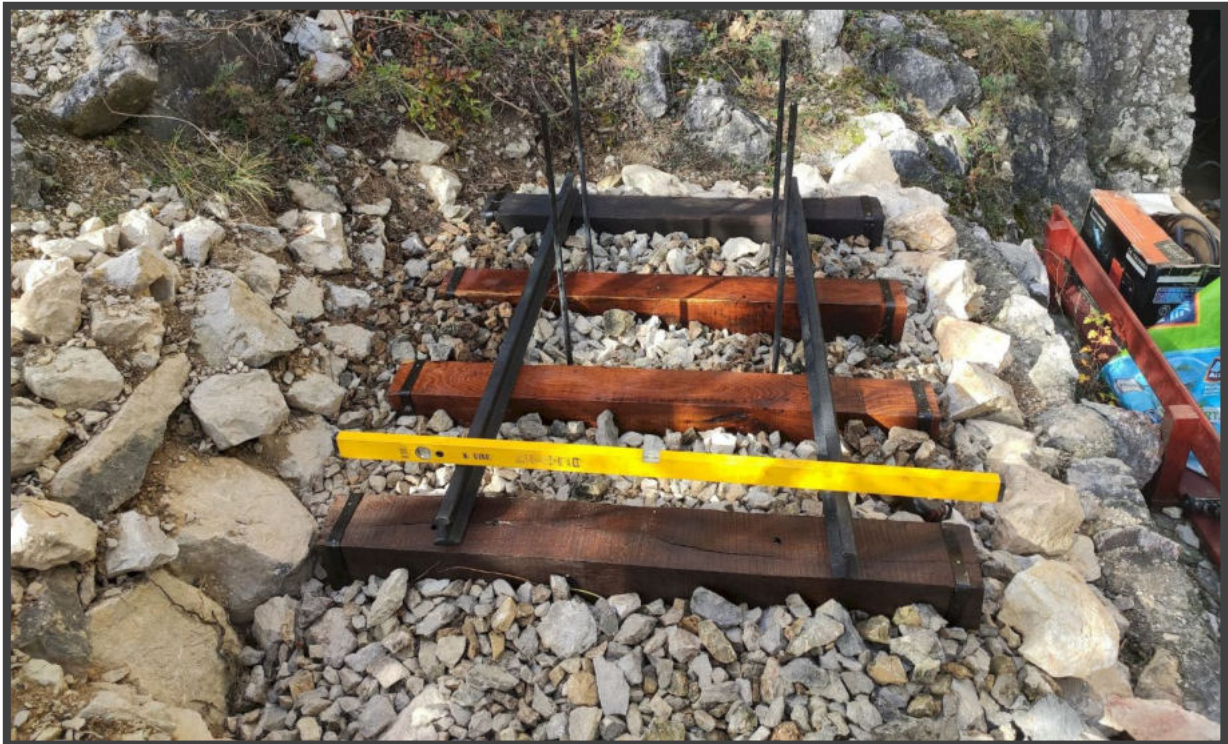
A talpfák fektetése és ellenőrzése vízmérték segítségével.

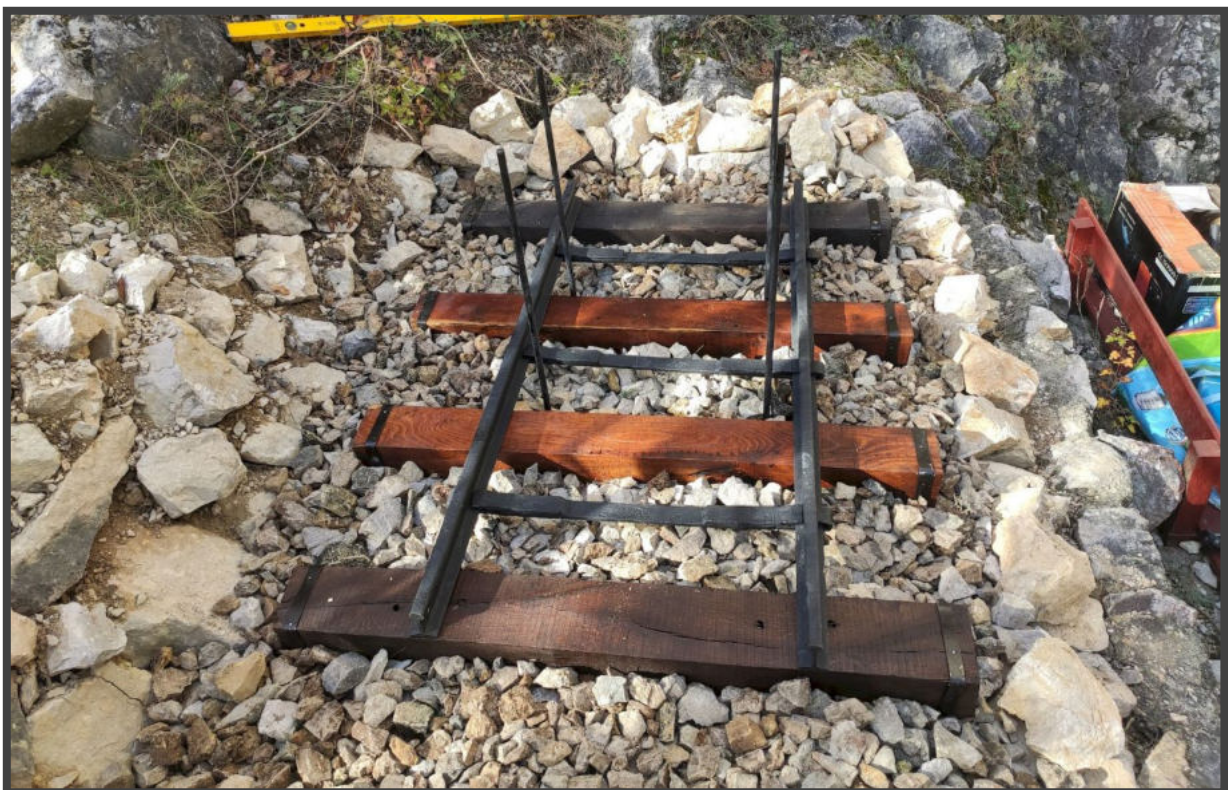
Nyomtávtartó rudak felhelyezése és a nyomtáv beállítása. Ezt követően a talpfák közeit teljesen feltöltöttük zúzottkővel.

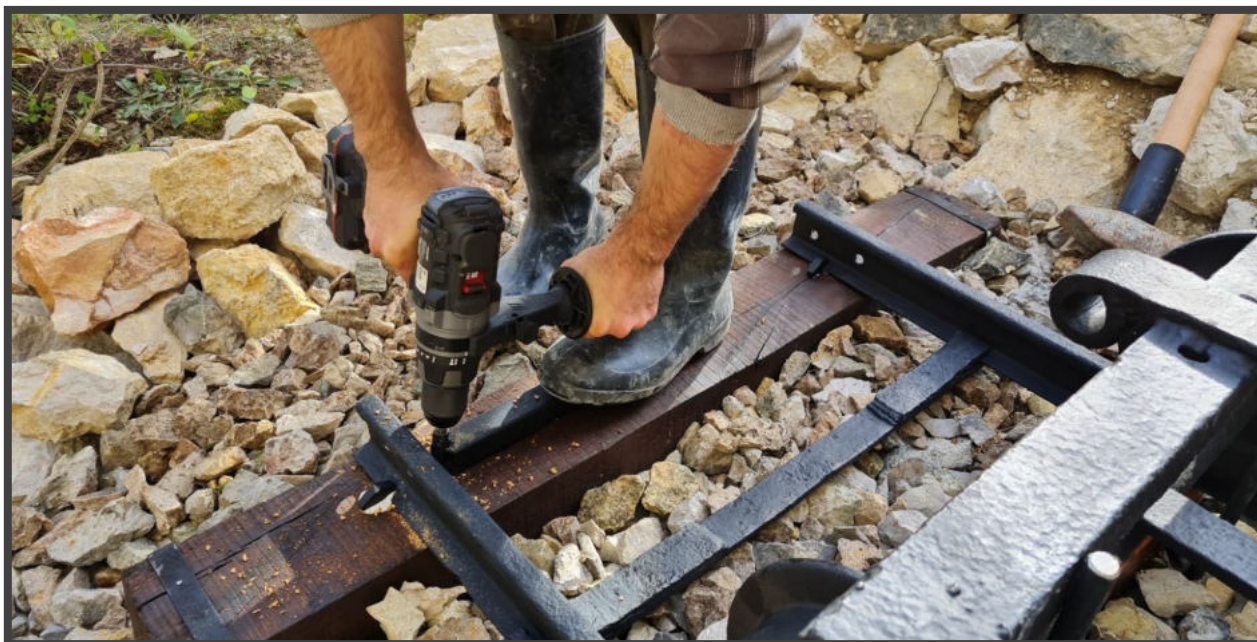
Azért, hogy a sínszegeket le tudjuk ütni, előfúrtuk őket. (Az egyik még nem használt keresztaljon találtunk előre elkészített furatot, ami arra enged következtetni, hogy ezt a technikát a bányában is alkalmazták.) Ahhoz, hogy minden furat megfelelő szögben álljon fúrósablont használtunk.

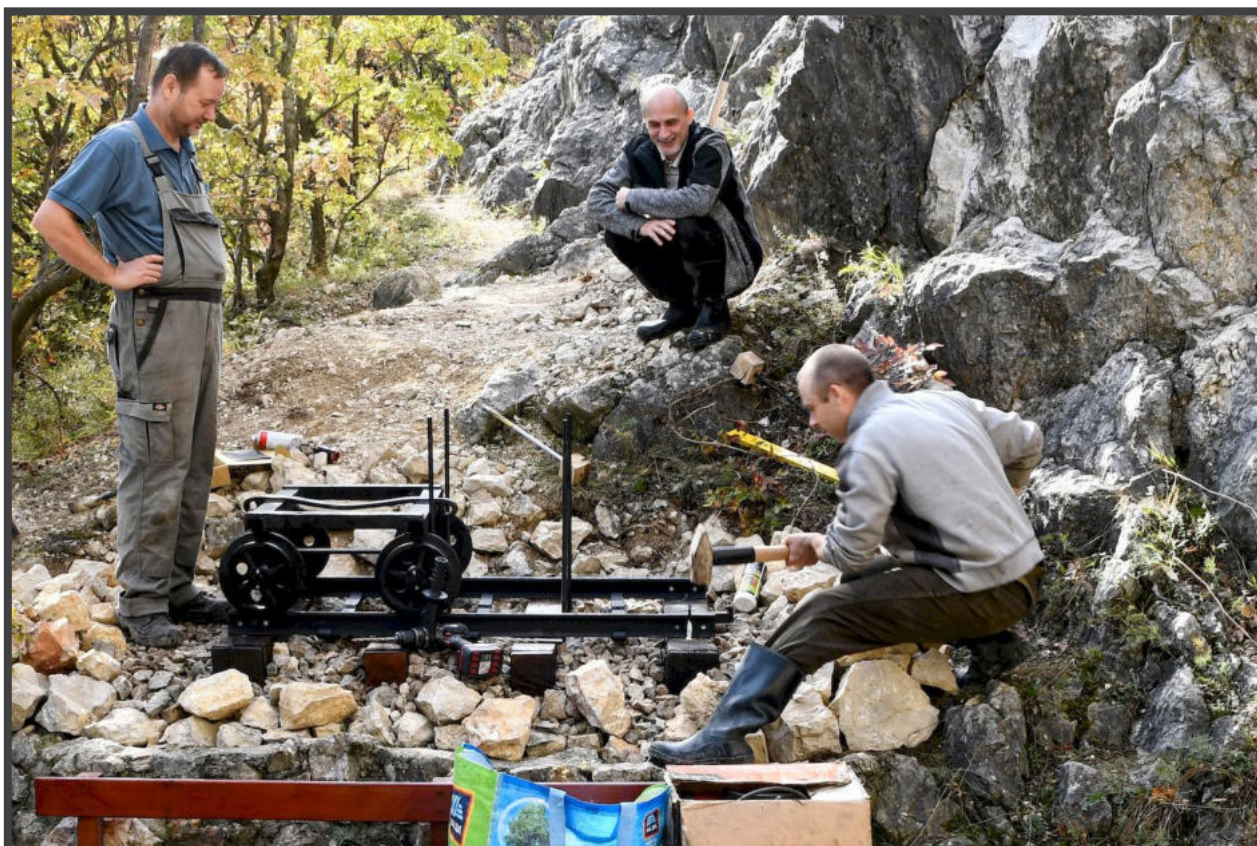
A képen a sínszegek leütésének folyamata látható. A szegeket leütés előtt ragasztóval kentük le, megnehezítve ezzel a kihúzásukat.

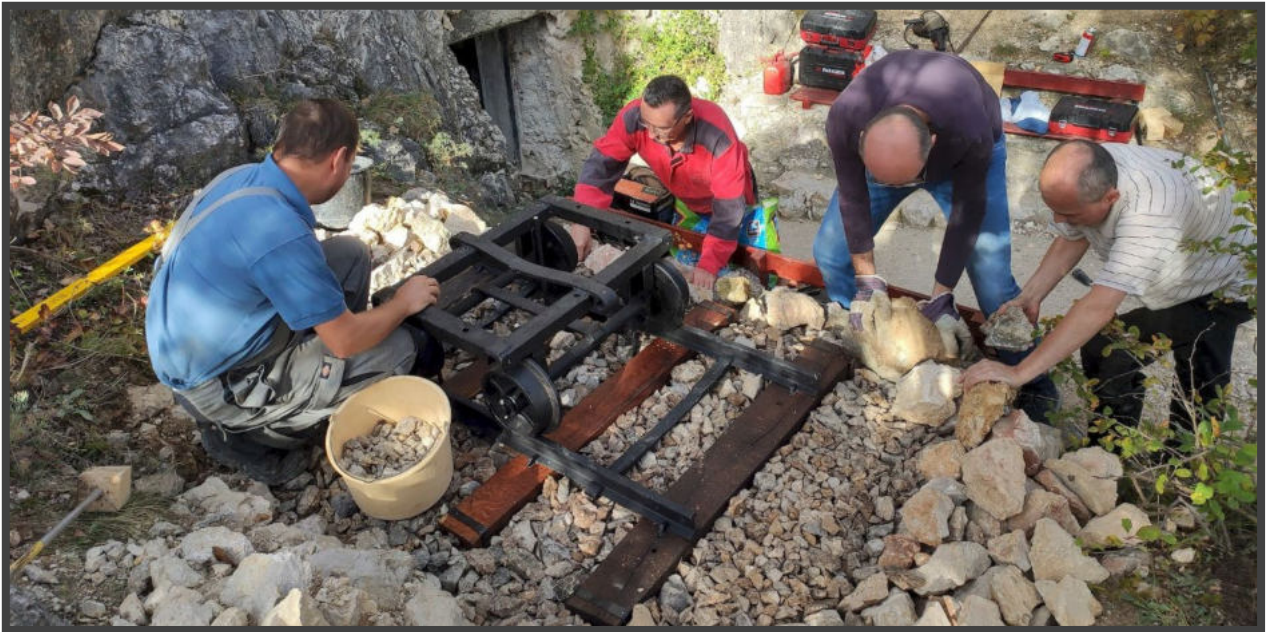
A csillealváz ráhelyezése a sínekre, a horgonyok közé, valamint a környezet rendezése.

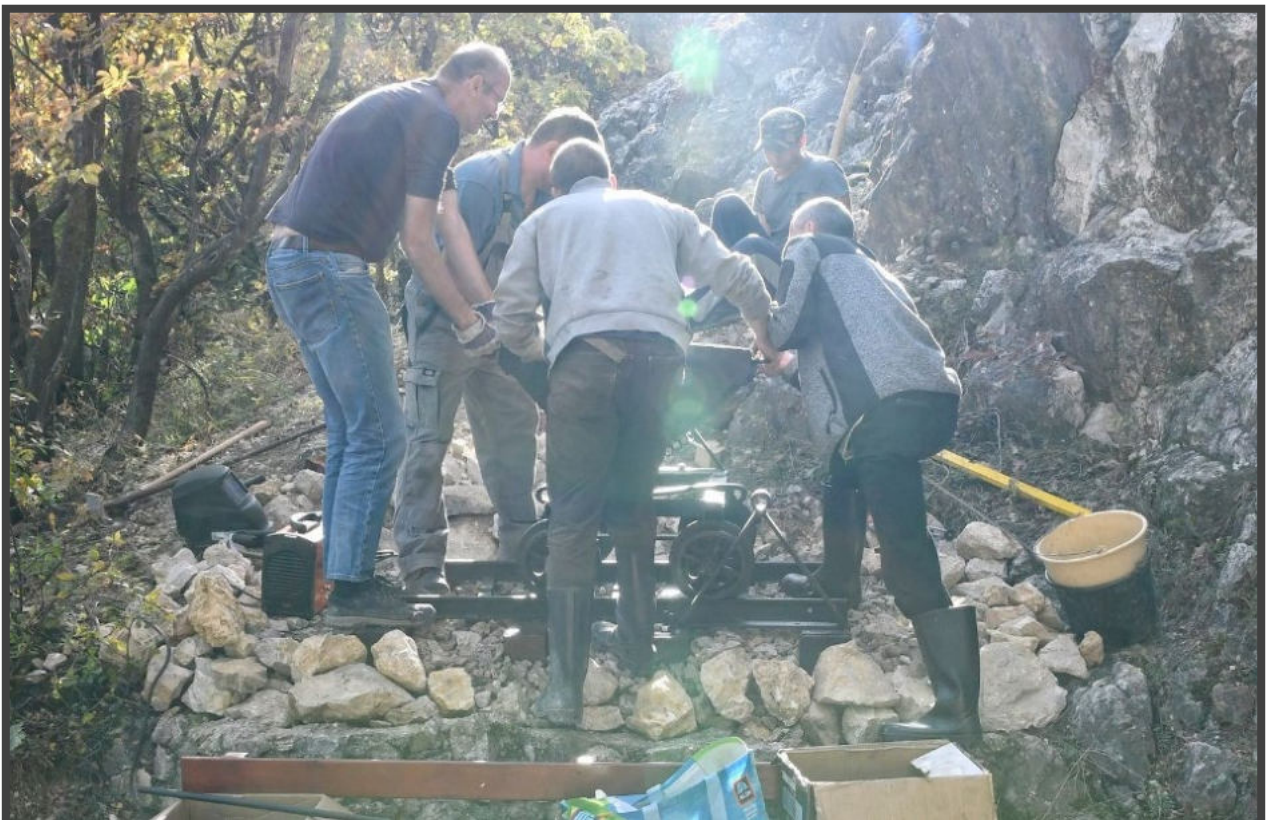
A csille összeszerelése, csavarkötések létrehozása.

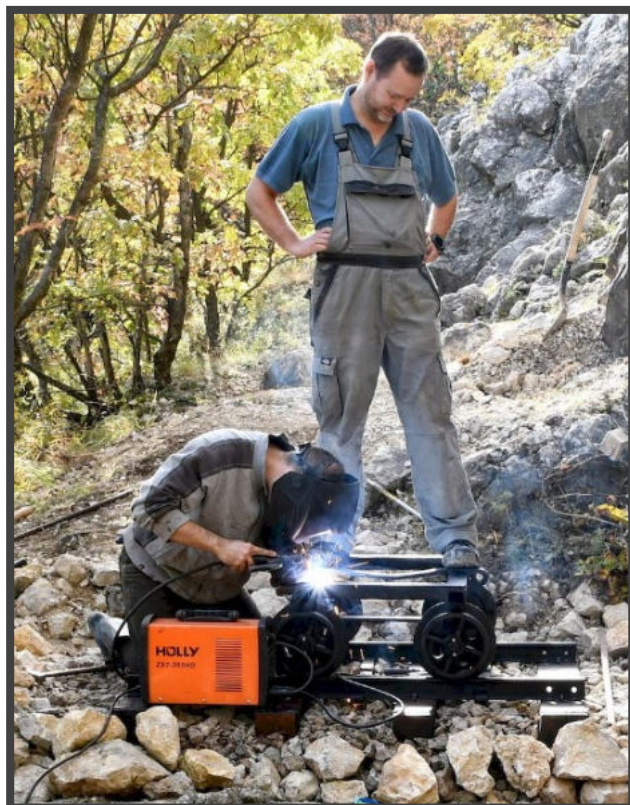
Összeszerelés után a csillét hozzáhegesztettük a horgonyokhoz és a csavarokra ráhegesztettük az csavaranyákat, hogy megnehezítsük a szétszerelést.

A hegesztés nem ment könnyen, mert az áramot aggregátor szolgáltatta, és ez erősen limitálta a használható elektróda méretet. Maximum 2,0 mm átmérőjű elektródát tudtunk használni. A hegesztést követően a varratokat újra le kellett festeni.

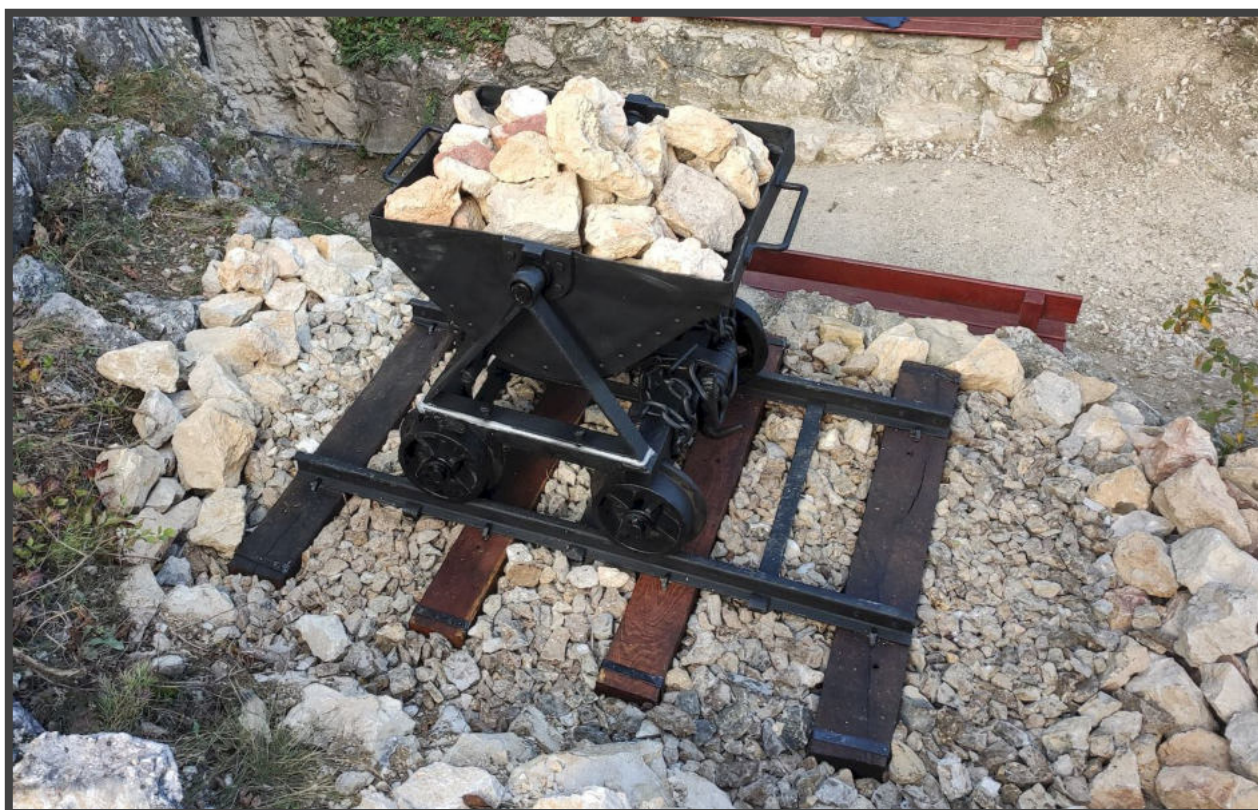
A csillét a jobb összhatás érdekében közepes méretű kövekkel töltöttük fel. A képen még jól látszik a szürke karosszéria-tömítőanyag (alváz) ami a víz fémalkatrészek közé történő beszivárgását hivatott megakadályozni, ezt a száradás után átfestettük.

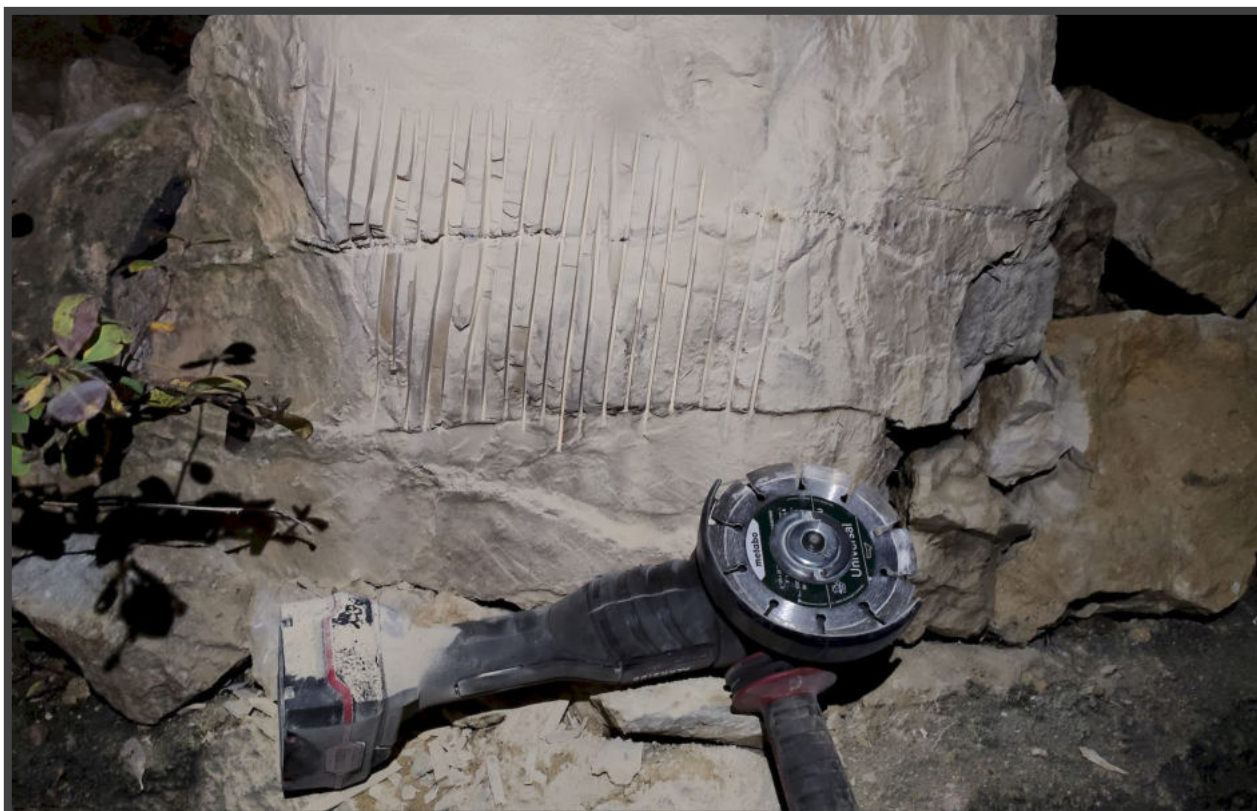
Sajnos a táblát nem lehetett a nyers kőfelületre rögzíteni mivel annak közepén volt egy kb. 5 cm-es púp, amit le kellett munkálni. Első lépésként ezt sarokcsiszoló és gyémánt vágótárcsa segítségével a megfelelő mélységig be kellett vagdalni.

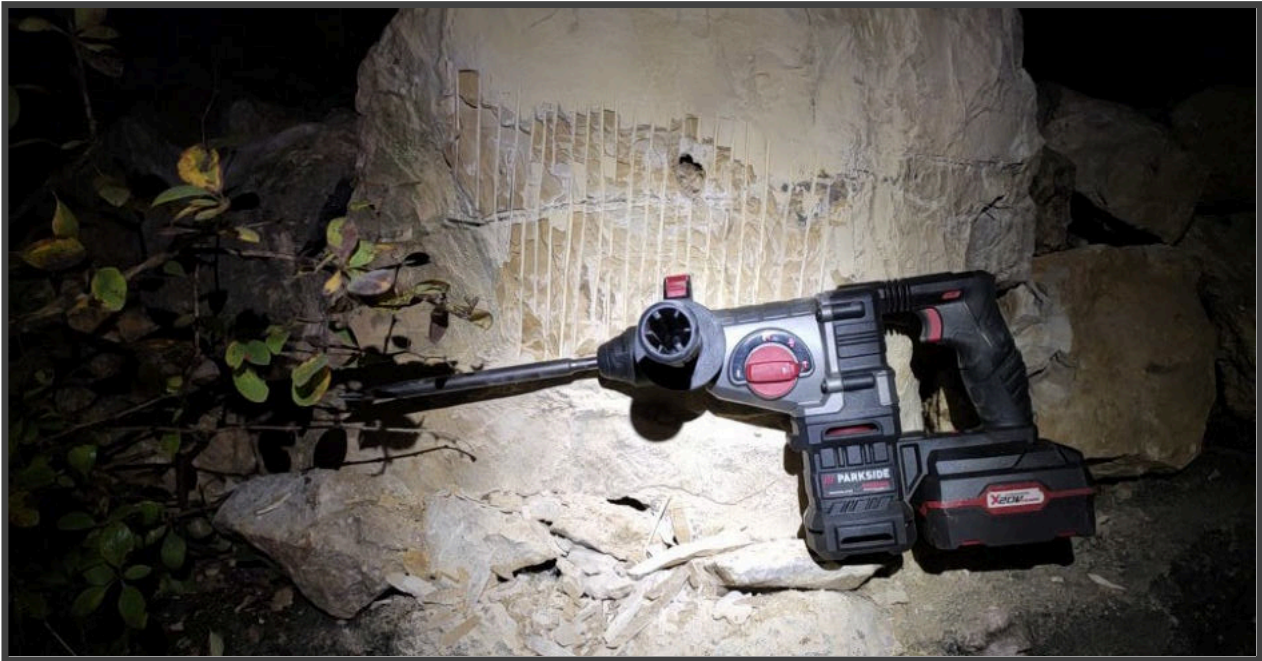
A bevágott rész eltávolítása vésőgéppel. A bevágás és levésés folyamatát addig kellett ismételtetni amíg a tábla nem illeszkedett a helyére.
