***A Strázsa-barlangi csille rekonstrukciója
Képes beszámoló***

Dorog, 2023. október

Készítette: Czanek Balázs
Lieber Tamás
Szilvay Péter

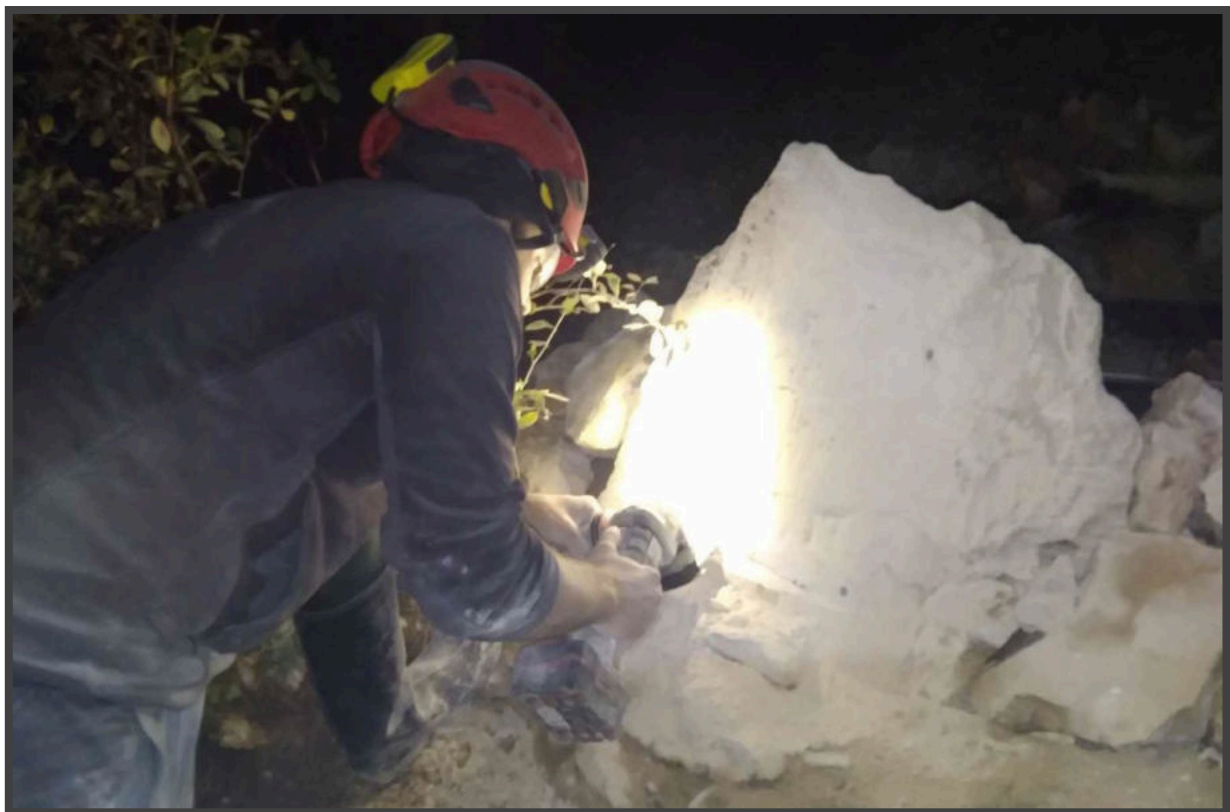
A felület simítása betoncsiszoló koronggal.

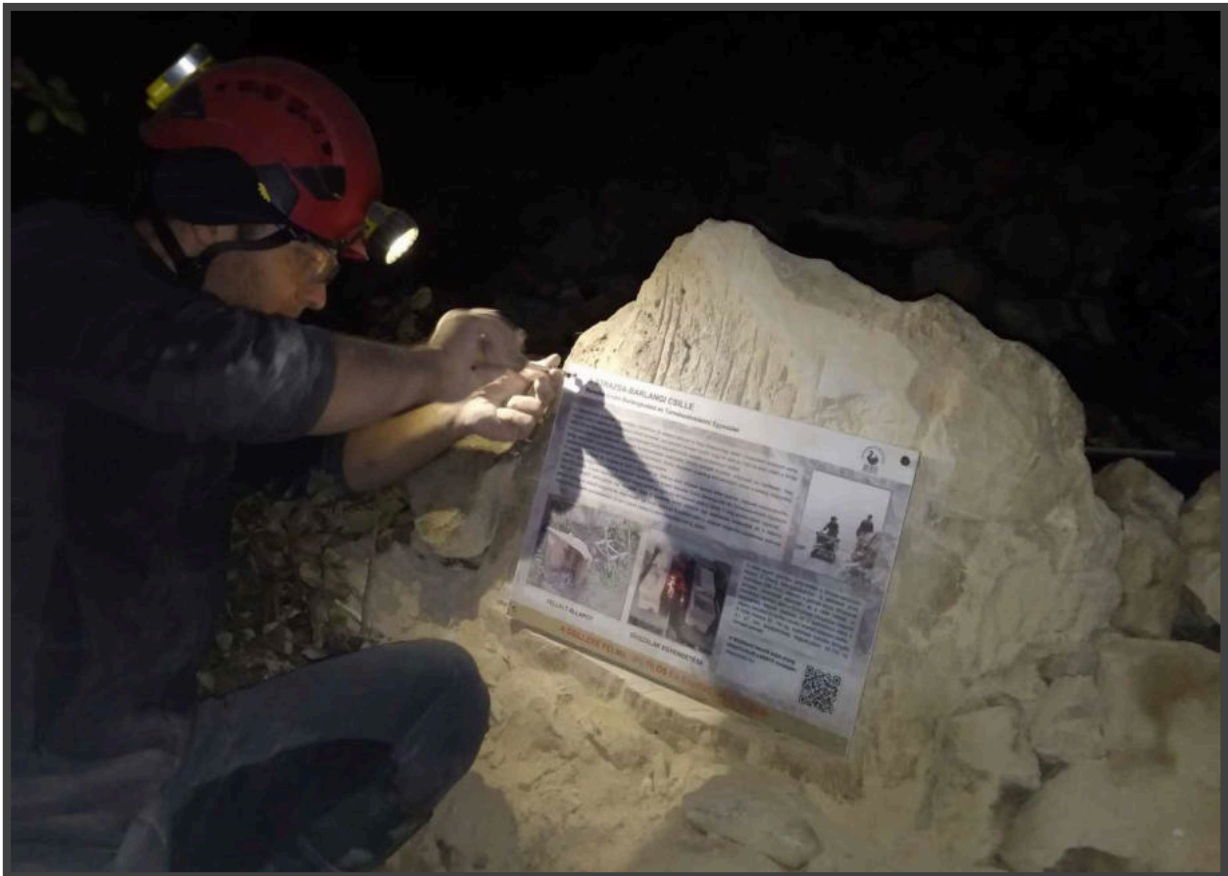
A tábla rögzítése Ø8 fischer dübelek segítségével.

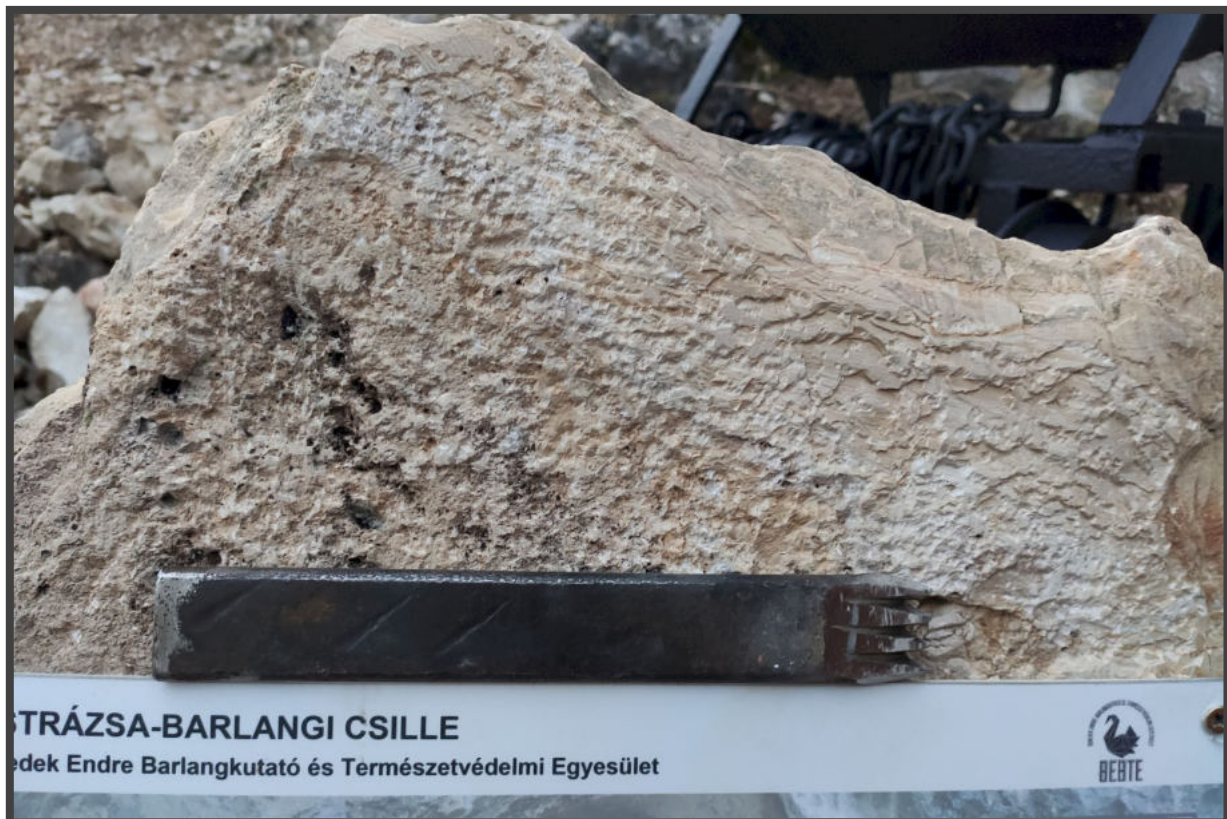
A gépi megmunkálás nyomainak eltávolítása fogas véső segítségével történt.
