BUDAPESTI MŰSZAKI ÉS GAZDASÁGTUDOMÁNYI EGYETEM

Vízi Közmű és Környezetmérnöki Tanszék

DIPLOMAMUNKA

AZ ESZTERGOM-KERTVÁROSI PALATINUS-TÓ HASZNOSÍTÁSI TERVE

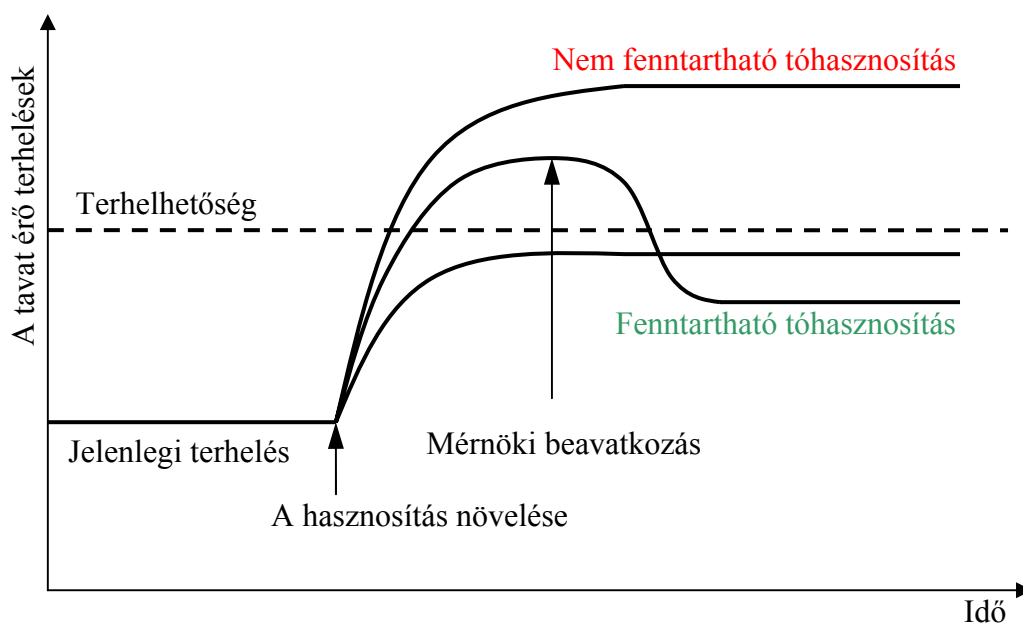
1. ábra: A fenntartható tóhasznosítás

A tó hasznosításának bővítése a terhelés növekedését vonja maga után (1. ábra). A terhelések növelése csak a tó terhelhetőségéig célszerű. E fölé csak akkor növelhető a hasznosítás mértéke, ha biztosítani tudjuk a tisztítási technológiával történő terhelés-csökkenést. Ez a koncepció a fenntartható tógazdálkodás része. A fenntartható tógazdálkodás érdekében figyelembe kell venni a használatokat és ezek közti terhelésmegoszlást. Szükség esetén lehet szabályozni az egyes terhelőforrásokat, vagy korlátozni a tevékenységeket.

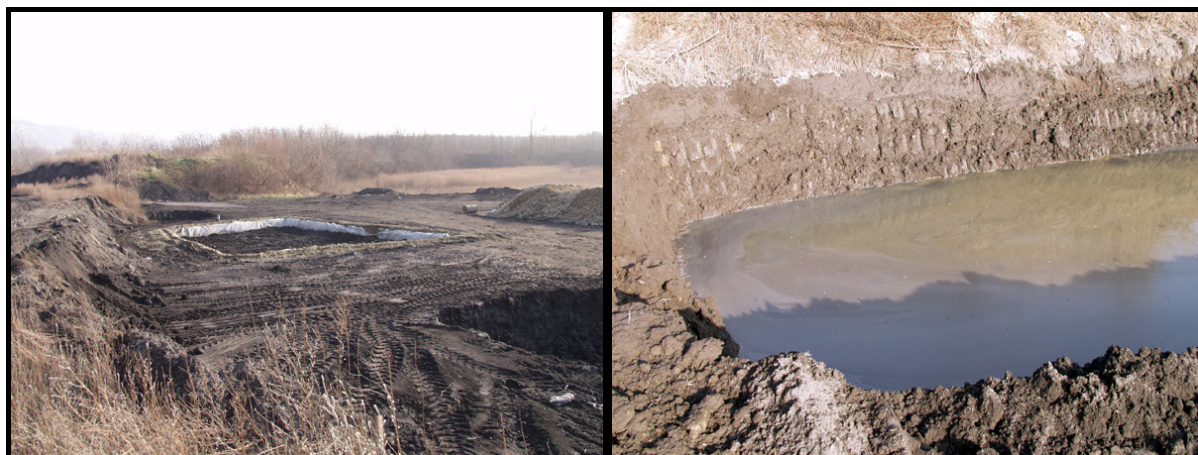
5. kép: Keverőtelep a pernyetároló közepén

A Környezetvédelmi Rt. által folytatott tevékenység célja rekultivációs réteg előállítására veszélyes és veszélyesnek nem minősülő hulladékok aerob lebontásával (5. és 6. kép), majd növényi vegetáció kialakítása a pernyehányón. A dorogi pernyehányó anyagforgalmát a 4. táblázat mutatja be.

6. kép: Szennyvíz a keverőmedencében

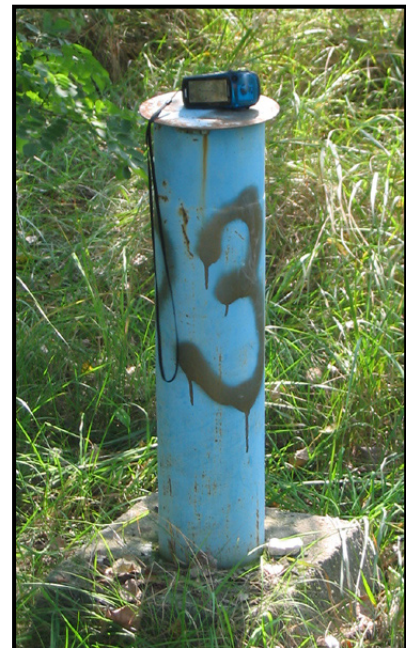
7. kép: P3-as jelű mintavételi kút

A P2 jelű kút fúrása során ismertté válik a pernye vastagsága és az is, hogy a talajvíz-felszín milyen mértékben módosult. A kút vízminőség-vizsgálata során választ kaphatunk arra, hogy a pernyéből milyen szennyezőanyagok oldódnak ki és

jutnak a talajvízbe. A vízszint rendszeres, folyamatos észlelése alapján következtetni lehet arra a csapadékhányadra, amely a pernyén keresztül a talajvízbe jut. A tervezett rekultiváció várhatóan csökkenti az átszivárgó csapadék mennyiségét, amellyel egyenes összefüggésben csökkennie kell a csapadék kioldó és szállító hatásának is.

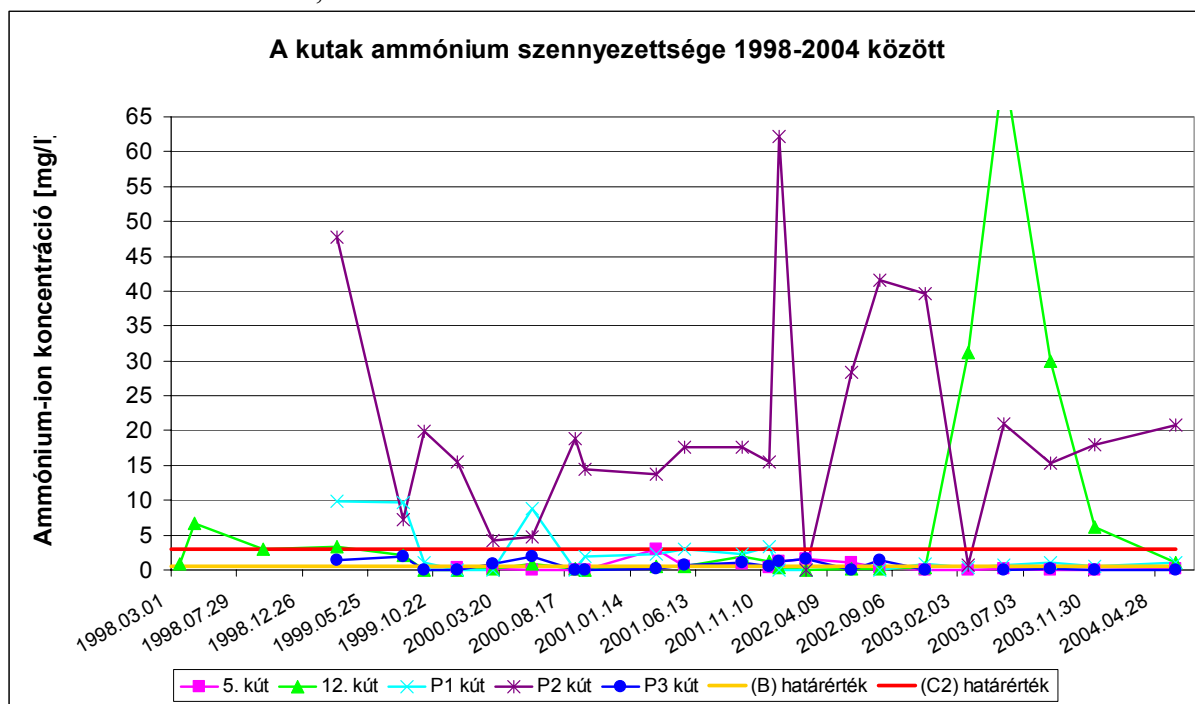
8. ábra: A kutak ammónium szennyezettsége 1998-2004 között

Az idősorok szemrevételezése során megállapítható, hogy a mérési eredmények nagyfokú fluktuációt mutatnak. A mért koncentrációk döntő többsége meghaladja a szennyezettségi és sok esetben az intézkedési határértéket is, nem egy esetben akár több tízszeres koncentrációban vannak, mint az előírt határértékek.

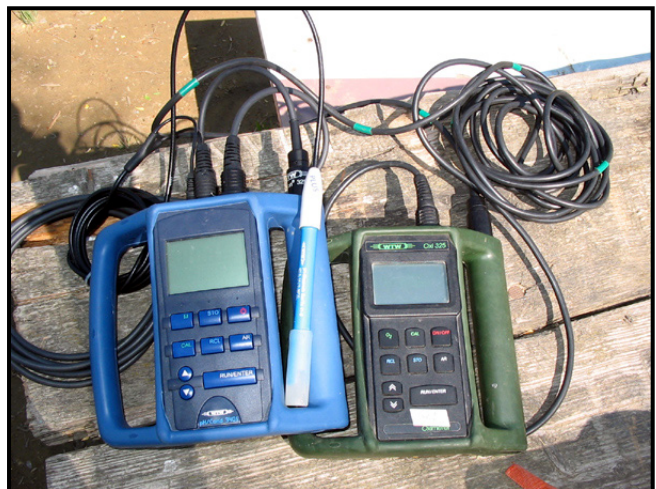
10. kép: Hordozható mérőműszerek

A mérések során WTW pH/Cond 340i hordozható pH mérőt és SenTix 41-3 típusú pH elektródát használtam (10. kép).

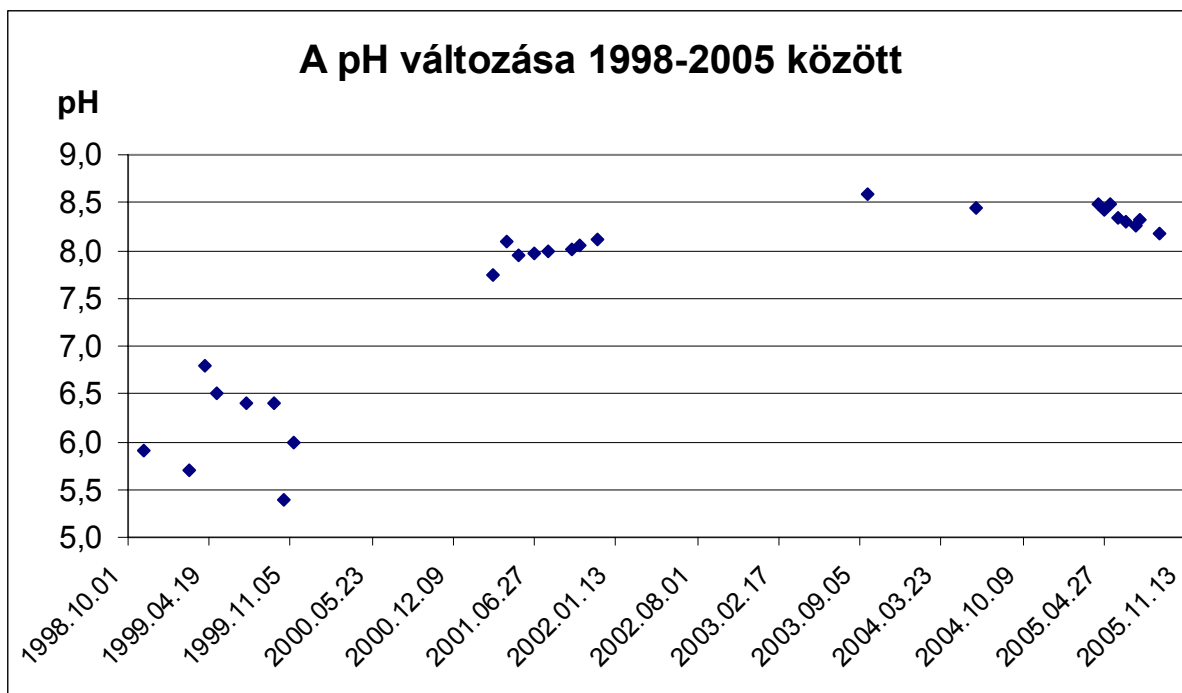
14. ábra: A pH változása 1998-2005 között

A Palatinus-tó pH-jának változását 1998-2005 között a 14. ábra szemlélteti. Az ábra készítéséhez a saját mérési eredményeimen kívül Rupert Anikó munkáját is felhasználtam [RUPERT, 2002]. A hét éves időszon jól megfigyelhető, hogy 1998-1999 közötti időszakban a tó pH-ja átlagosan 6,0-6,5 körül ingadozott, majd 2001-re 8,0 körüli értéken stagnált. 2003 őszén a korábban már említett (4.2. fejezet) Hydrolabos területi felmérés eredményeként 8,58-as pH-t mértünk. Ezt követően a tóvíz pH-ja enyhén csökkenni kezdett, amit a 2005-ös mérési eredményeim is alátámasztanak. A pH változásának hosszú távú és folyamatos monitorozása azért fontos, mert a pH növekedését okozó ionok a vizekben könnyen mozognak. A lúgosodást előidéző ionok származhatnak a pernyetárolóból, ami mintegy indikátorként jelezheti, hogy más szennyezések is kijuthatnak a területről és elérhetik a tavakat. Mivel a Palatinus-tó vizének pH-ja az elmúlt időszakban jelentős mértékben változott, ezért a továbbiakban a rendszeres monitoring fontos indikátora lehet a tavat érő hatások észlelésének.

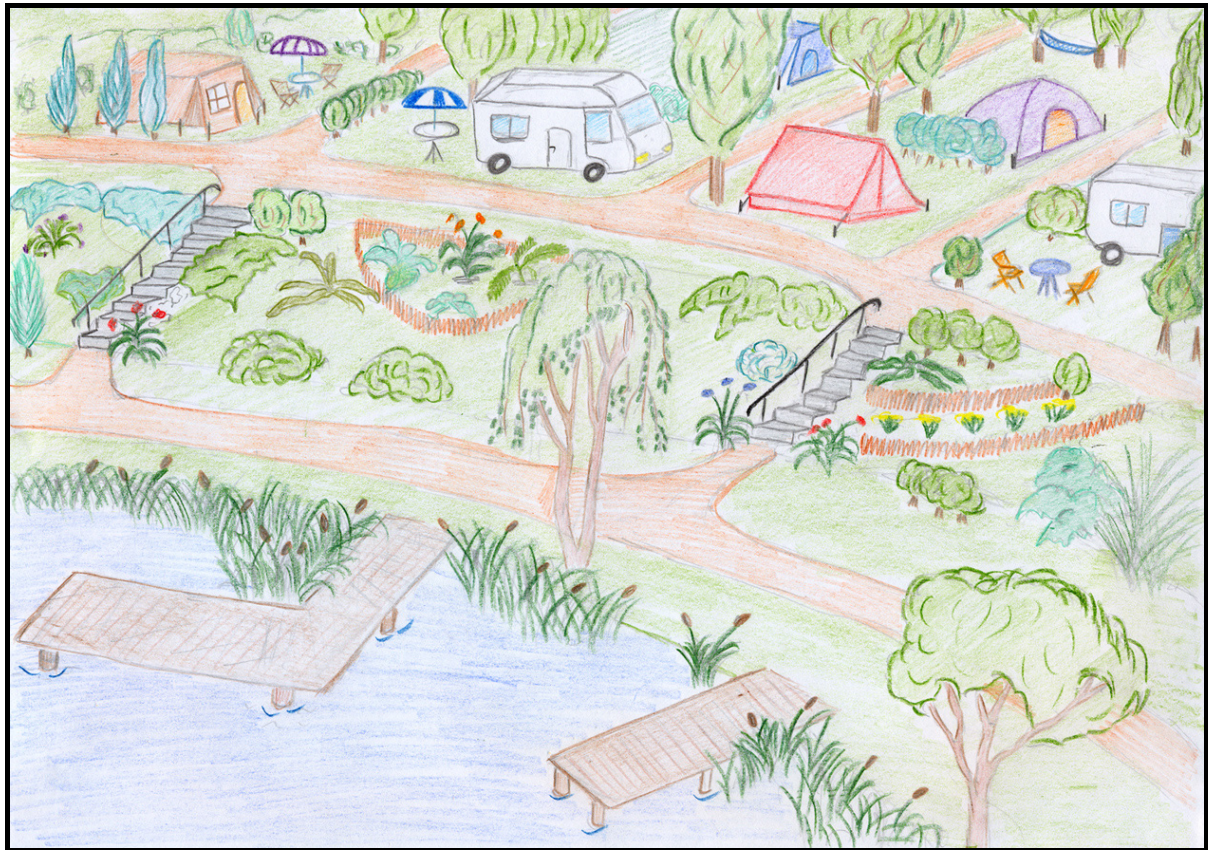
18. ábra: A sátras-lakókocsis kempingrész látványterve

- A tervezett kemping területének északi részén a tóparthoz képest magas, „fennsík-szerű” domborzat van, majd a tó felé haladva viszonylag meredek lejtő után kb. 5-8 méter széles parti sáv következik. A kemping sátras, lakókocsis részét ide tervezem kialakítani. A lejtős részt nem érdemes elbontani, elegyengetni, viszont támfallal, bokrokkal, füvesítéssel meg kell erősíteni. Ezzel nagyon sok földmunkát lehet megtakarítani, viszont a kemping funkcionalitását nem korlátozza. A magasabban fekvő területről lépcső vezetne le a parti sávhoz, ahol nagyrészt nádassal borított

partszakasz lenne. A nádfoltok között néhány horgászstég nyúlna a víz fölé, amelyet a kemping lakói vehetnének igénybe. A parti sávon fűzfás, bokros, ligetes, térkővel kirakott sétány vezetne végig, hangulatos éjszakai kivilágítással. A világitással megoldott lenne a horgászstégek éjszakai megvilágítása is. Ezen a partszakazon a fürdőzés nem lenne engedélyezett, ehelyett vagy a „nagystrandot”, vagy a kemping saját strandját lehetne használni (lásd később). A tervezett sátras-lakókocsis kempingrész látványtervét a 18. ábra mutatja be.

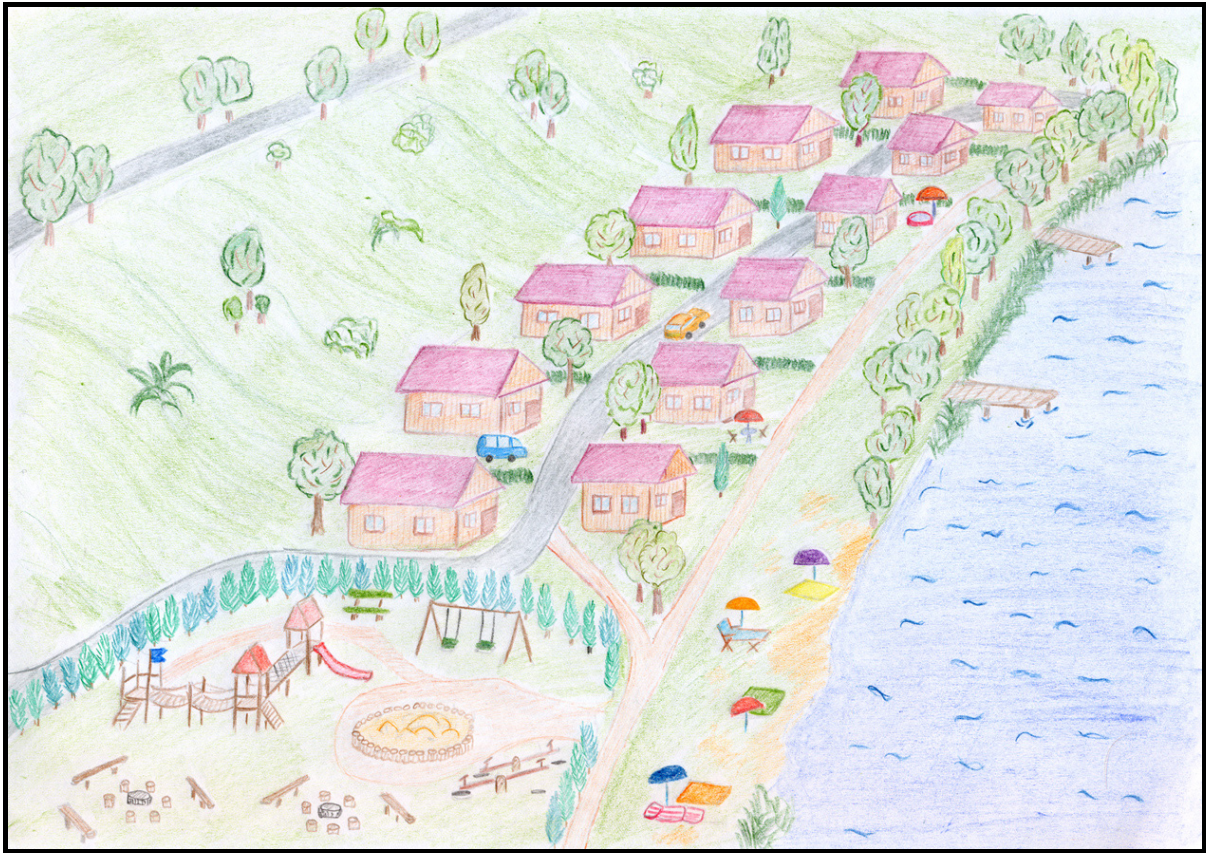
19. ábra: A faházak kempingrész látványterve

vendégek számára egy magasabb színvonalú szálláslehetőséget lehet nyújtani. A tervezett faházak kempingrész látványtervét a 19. ábra mutatja be.
